Grünordnerische Untersuchung (Monitoringbericht)

Im Zuge des Bebauungsplans
„SO Einzelhandel Ravensburger Straße“
Friedrichshafen

Stand 12.09.2019

Proj. Nr. 2633

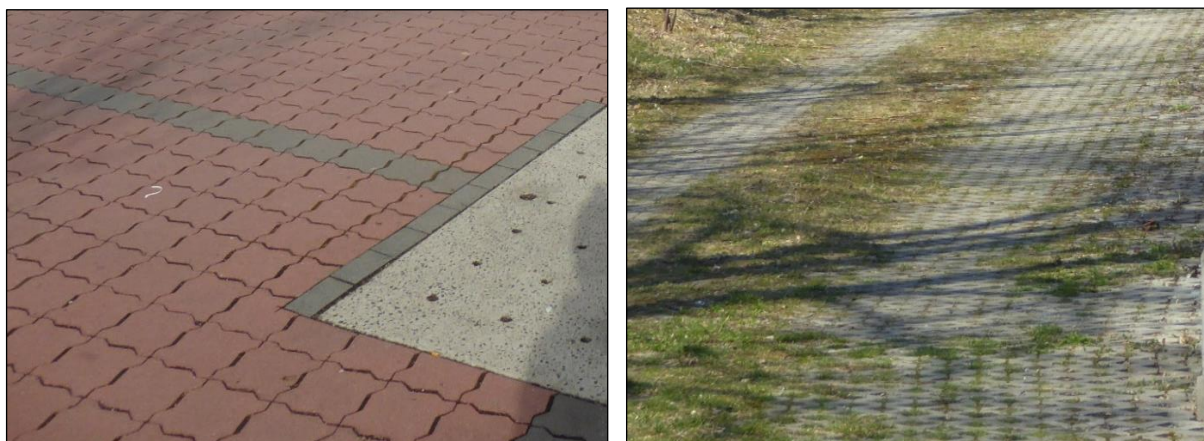
Die Stellplätze sowie die Zulieferung an der Südwestseite wurden aus wasserdurchlässigen Belägen hergestellt (siehe Abbildung 1). Sieben Stellplätze an der Nordostseite der Untersuchungsfläche wurden nicht mit wasserdurchlässigen Belägen gestaltet, sondern asphaltiert (siehe Abbildung 2, rote Umrandung). Diese Stellplätze befinden sich an der Nordostecke der Fläche und sind ausschließlich dem Reifen+Autoservice zugesprochen.

Abbildung 1: Wasserdurchlässige Beläge der Parkierungsflächen und der Anlieferzone

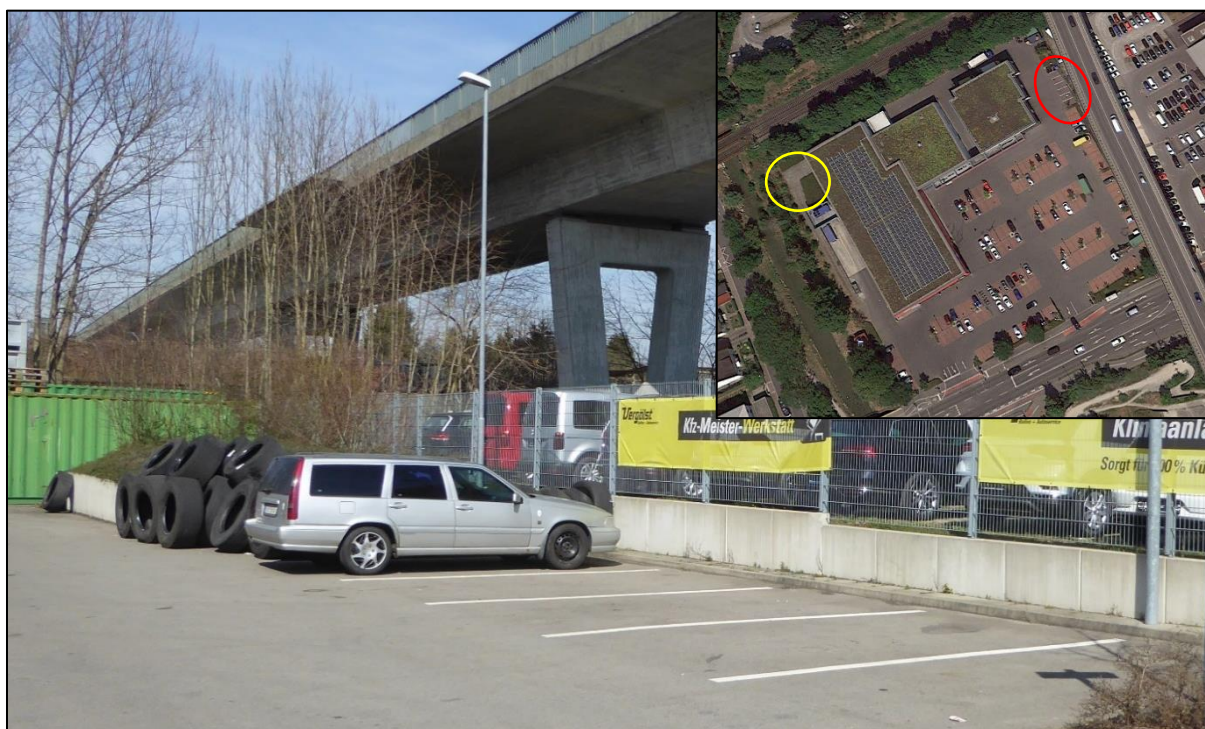
Abbildung 2: Stellplätze mit Vollversiegelung (rot umrandet), spärlicher Vegetationsbereich (gelb umrandet)

Die vollversiegelten Stellflächen sind nach fachlicher Einschätzung als verträglich zu bezeichnen. Grund hierfür ist der verhältnismäßig kleine Anteil sowie der Schutz vor auslaufender Flüssigkeiten, welche durch abgestellte, reparaturbedürftige Fahrzeuge, entstehen kann. Gegebenenfalls ist hier eine Befreiung von Festsetzungen des Bebauungsplans („Stellplätze sind wasserdurchlässig herzustellen“) erforderlich, über die die Stadt Friedrichshafen zu entscheiden hat.

Die Rasengittersteine der Anlieferzone sind an der westlichen Ecke nur sehr spärlich mit Vegetation bewachsen, um hier eine Verbesserung zu erzielen sind diese Stellen mit einer extensiven Ansaatmischung zu begrünen. Hierzu kann eine entsprechende Saatgutmischung von „Rieger Hofmann“ zur Einsaat genutzt werden (siehe Anhang Pflanzliste Fugenmischung).

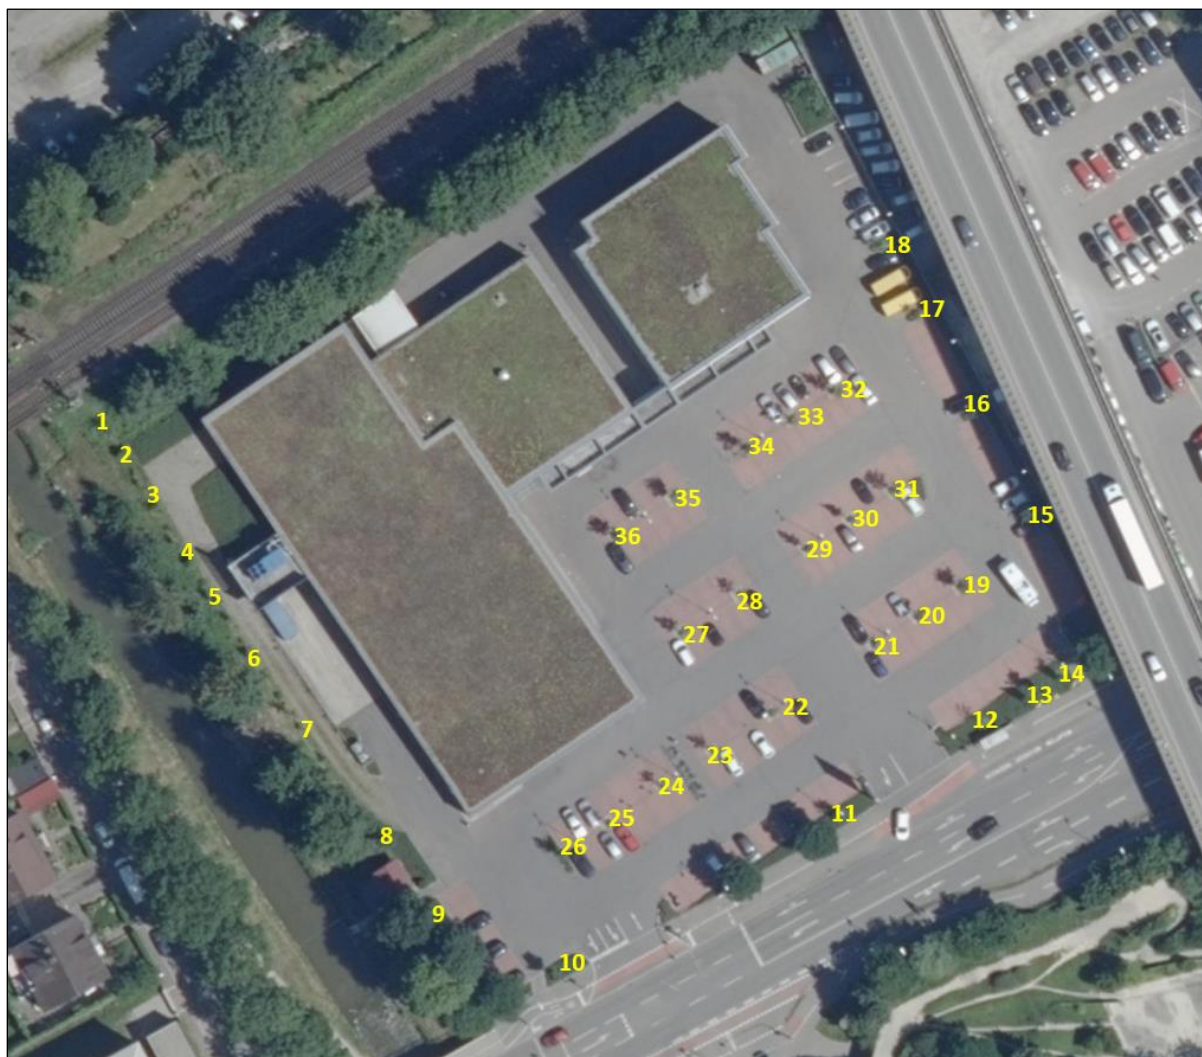
Abbildung 3: Kartierter Baumbestand (Quelle: LGL BW www.lgl-bw.de, Az.: 2851.9-1/1904/2019)

Von den kartierten Bäumen weisen insbesondere die Nummern 7, 14, 19, 24, 25, 26, und 28 (siehe Abbildung 3 und Tabelle 1 im Anhang) große Schäden auf oder sind in einem Fall abgestorben (Nr. 7) bzw. nicht mehr vorhanden (Nr. 28). Diese Bäume sind umgehend zu ersetzen und mit entsprechenden Stammschutzmaßnahmen gegen einen Sonnenbrand zu schützen.

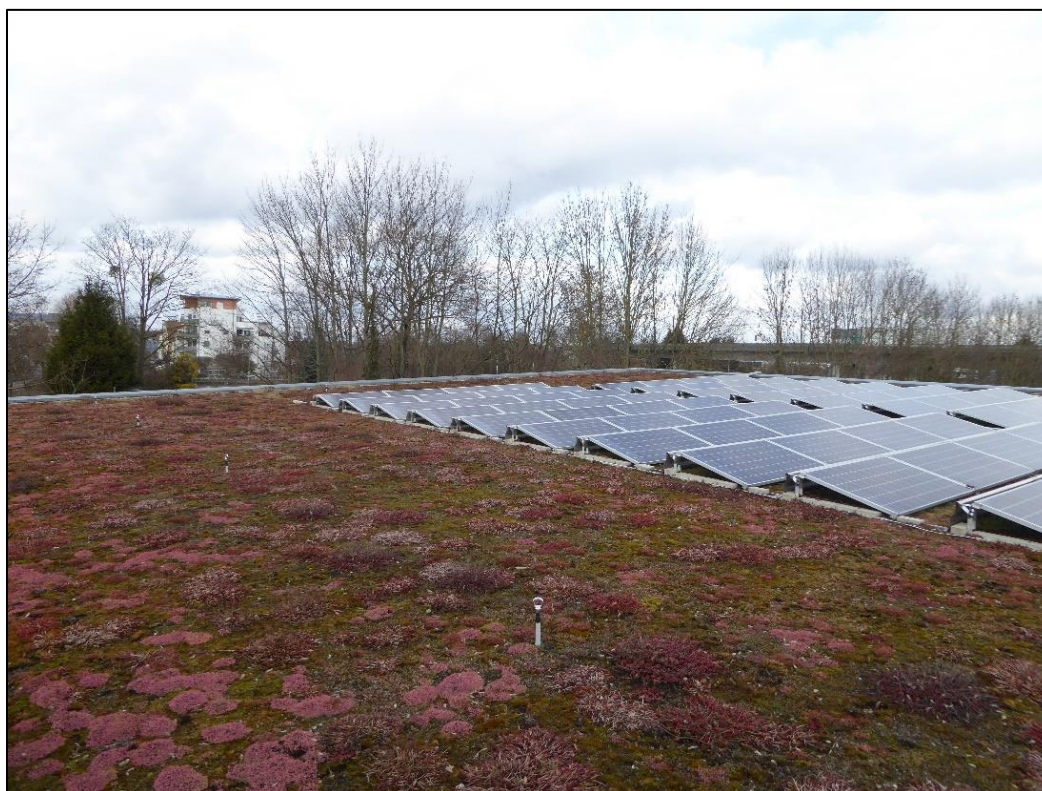
Das Anlegen des Gründachs kann als erfolgt angesehen werden. Die Ausbildung mit Sedum-Arten ist verbreitet und in einem dichten Bestand anzutreffen (siehe Abbildung 3). Das Dach wurde mit einer Photovoltaikanlage von ca. 1.000 m² bestückt. Diese Überdeckung mit einer PV-Anlage ist keine Festsetzung im Bebauungsplan und wird nicht erwähnt. Grundlegend ist dies jedoch zu begrüßen, eine PV-Anlage auf vorhandenen Dachflächen zu errichten, da sie gegenüber einer Freiflächenanlage die Beanspruchung unverbauter Flächen reduziert und trotzdem regenerative Energie erzeugt. Die Dachbegrünung wird durch die PV-Anlage nur unerheblich beeinträchtigt (siehe Abbildung 4). Durch die Dachbegrünung wird die Stromausbeute verbessert, da aufgrund kühlerer Temperaturen im Sommer der Wirkungsgrad gesteigert wird.

Abbildung 4: Gründach mit Photovoltaikanlagen

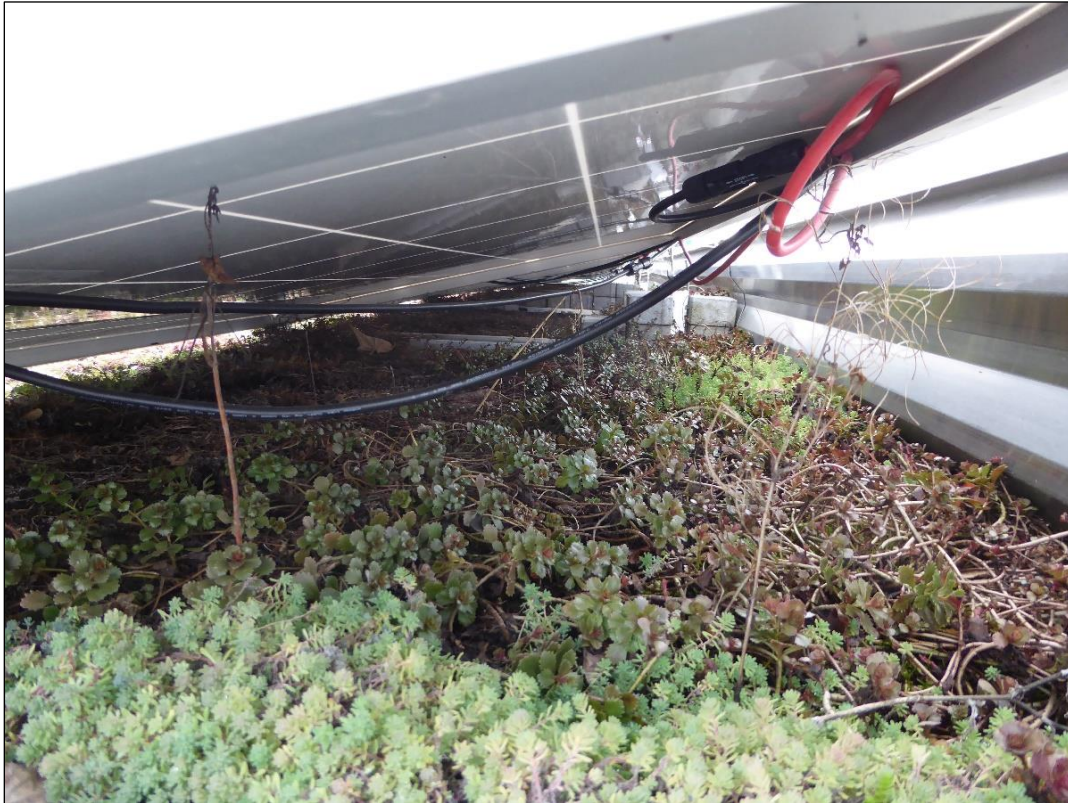
Abbildung 5: Dachbegrünung unter Photovoltaikanlagen

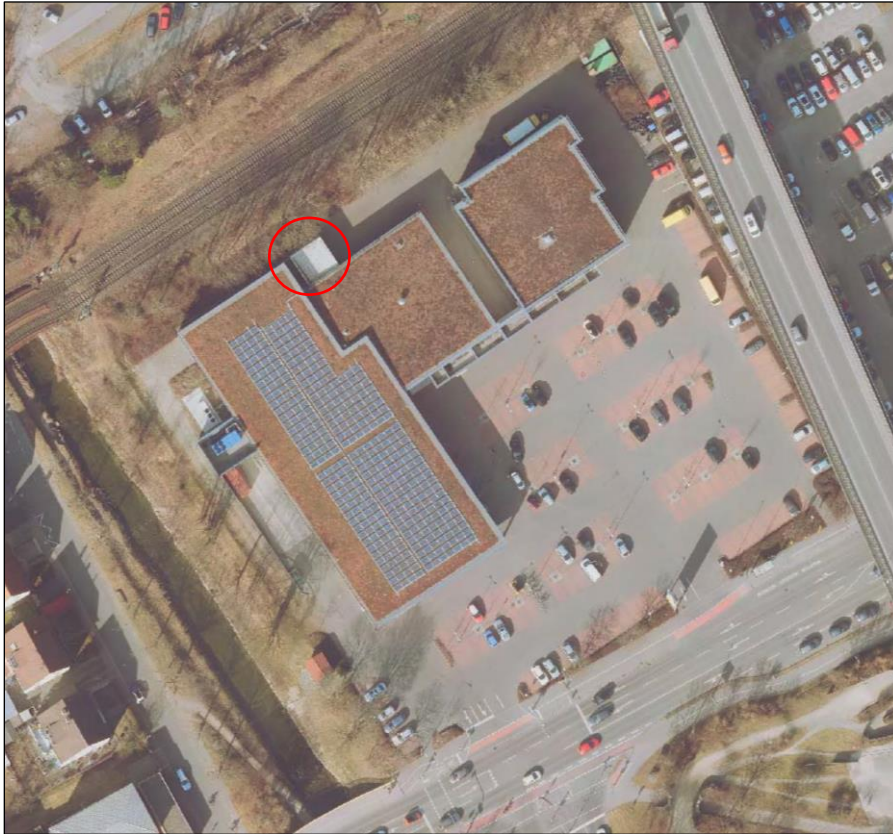
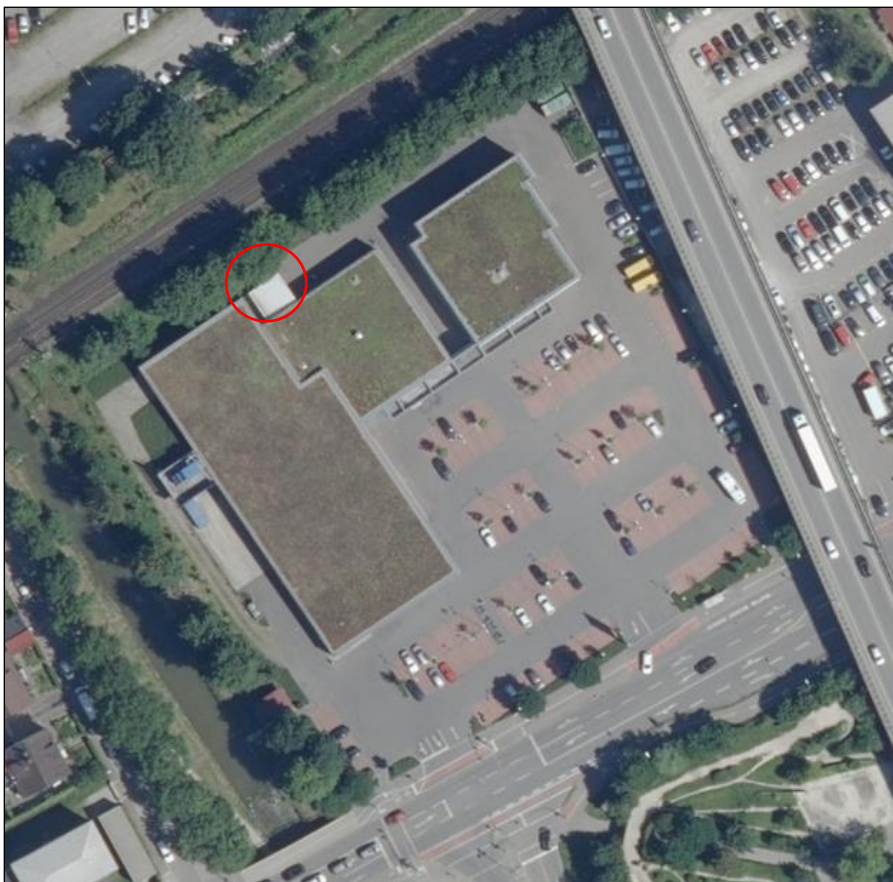
Die Dachfläche, welche keine Begrünung aufweist (siehe Abbildung 6, rot markiert), kann als Nebengebäude bezeichnet werden und gehört somit nicht zu dem Hauptgebäudekomplex (siehe Bebauungsplan Textteil, S. 8). Daher ist das Gebäude von einer Dachbegrünung ausgenommen.

Abbildung 6: Gründach mit Photovoltaikanlage, oben mit PV Anlage im Winter, unten ohne PV Anlage im Sommer, rote Umrandung zeigt das Nebengebäude (Quelle: LGL BW www.lgl-bw.de, Az.: 2851.9-1/1904/2019)

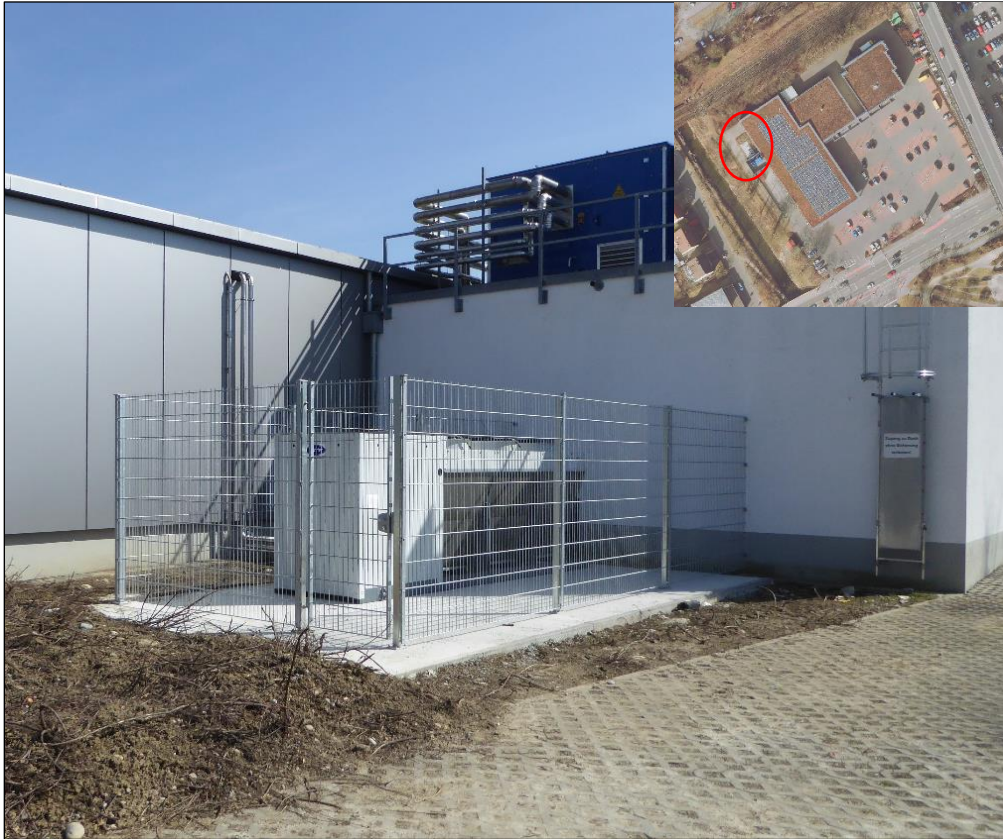
Im Westen der Fläche befindet sich eine neu errichtete Bodenplatte (4x8 m), welche nach Bebauungsplan als Grünfläche festgesetzt ist (siehe Abbildung 7).

Abbildung 7: Zusätzlich Versiegelte Fläche

Um diesen Missstand zu beheben werden die errichtete Bodenplatte sowie die aufgestellten Gerätschaften zurückgebaut. Dies sollte bis Ende Mai 2019 erfolgen. Das neue Kühlsystem wird innerhalb der Lidl-Filiale verbaut, sodass die außerhalb des Baufensters errichteten Gerätschaften nicht mehr benötigt werden.

Nach Absprache mit den beteiligten Personen wird die Herstellung einer extensiven Wiese auf der genannten Fläche bevorzugt. Hierzu ist der Boden vorzubereiten und überflüssige Wurzeln sind zu entfernen. Die Fläche ist extensiv herzustellen und zu bewirtschaften (Mahd max. 2 x jährlich). Empfohlen wird eine wärmeliebende Saummischung für den innerstädtischen Bereich (siehe Pflanzliste kleine Grünfläche im Anhang).

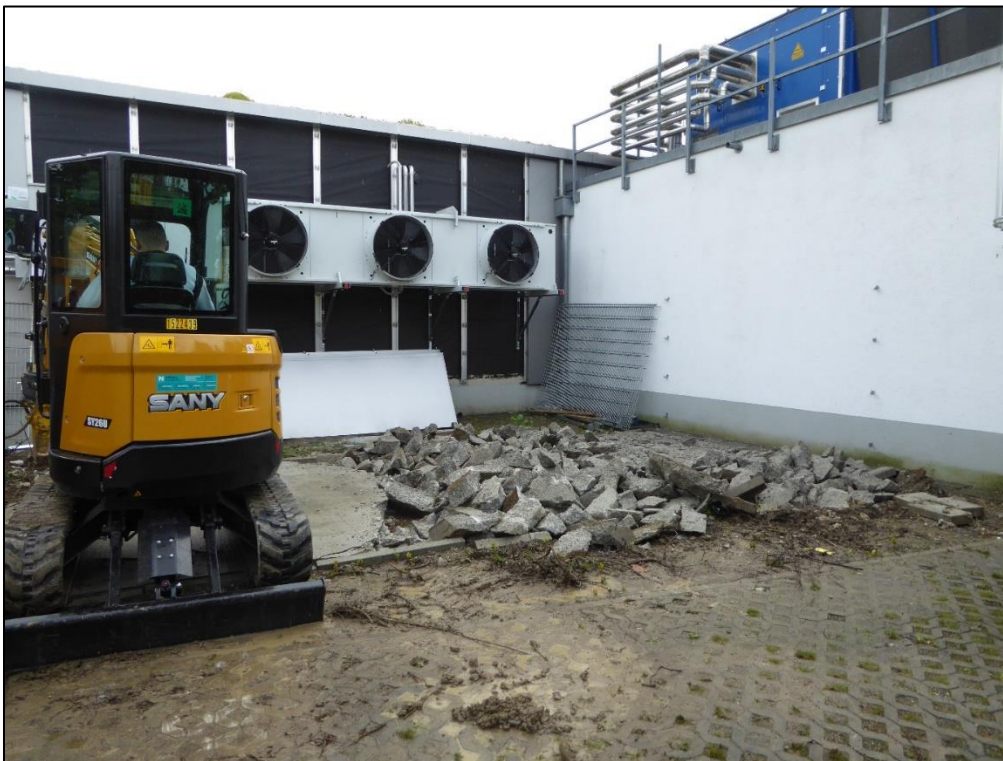
Der Rückbau der Bodenplatte konnte bei der Begehung am 29.05.2019 bestätigt werden (siehe Abbildung 8).

Abbildung 8: Rückbau der Bodenplatte am 29.05.2019

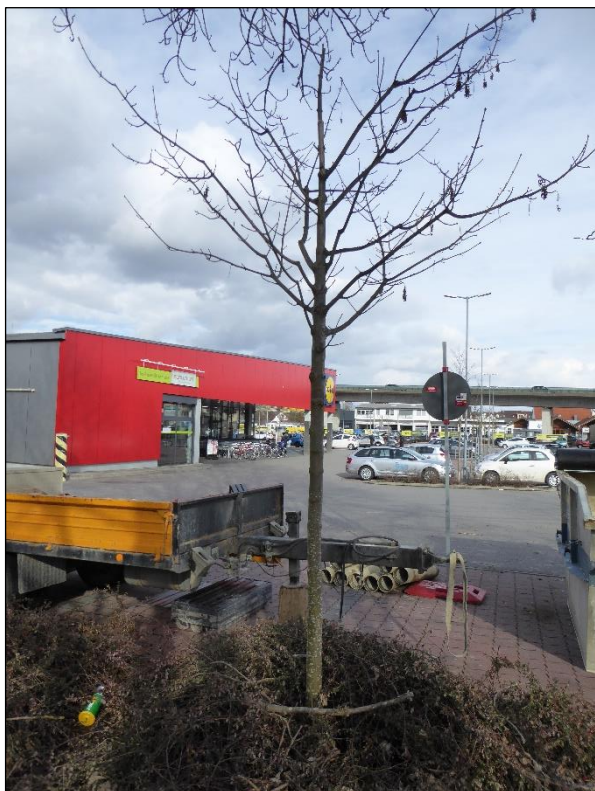
Abbildung 18: Baum 9

Die übrigen Bäume weisen im Verhältnis nur kleine mechanische Schäden im Stammbereich auf, welche mit entsprechenden Pasten zum Wundverschluss zu behandeln sind. Baum Nr. 9 wird durch einen überhängenden Baum im Wuchs beeinträchtigt. Gegensteuernde Maßnahmen könnten u.a. der Rückschnitt des ausladenden Baumes, oder die Wegnahme des jungen Baumes sein. Die übrigen ungeschützten Stämme, der jungen Bäume, sind ebenfalls durch entsprechende Maßnahmen gegen das einfallende Sonnenlicht zu schützen.

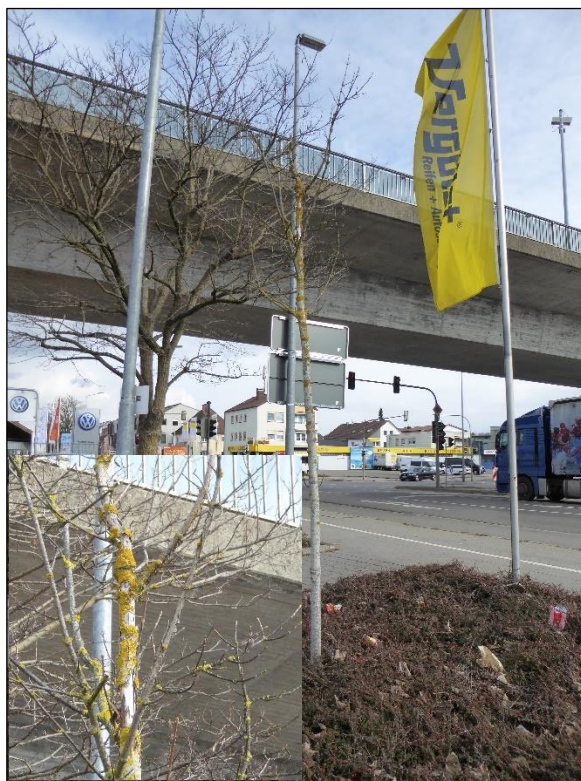
Abbildung 23: Baum 14

14	Bergahorn (Acer pseudoplatanus)	Krone am Absterben	Schlecht bis Mittel (Totholzanteil hoch)	19
15	Bergahorn (Acer pseudoplatanus)	Kein Schaden	Gut (kein Totholz)	29
16	Bergahorn (Acer pseudoplatanus)	Kleine Kerbe am Stamm	Gut (kein Totholz)	24
17	Bergahorn (Acer pseudoplatanus)	Kein Schaden	Gut (kein Totholz)	21
18	Bergahorn (Acer pseudoplatanus)	Rinde platzt am Stamm ab	Mittel (Totholzanteil mittel)	21
19	Bergahorn (Acer pseudoplatanus)	Aufschlüsse am Stamm	Schlecht (in Teilen abgestorben)	29
20	Bergahorn (Acer pseudoplatanus)	Kleine Aufschlüsse am Stamm	Mittel (kleiner Totholzanteil)	23
21	Bergahorn (Acer pseudoplatanus)	Verletzung am Stamm	Gut (kein Totholz)	22
22	Bergahorn (Acer pseudoplatanus)	Abplatzen bzw. Aufschlüsse der Rinde am Stamm	Gut (Totholzanteil gering)	23
23	Bergahorn (Acer pseudoplatanus)	Abplatzen bzw. Aufschlüsse der Rinde am Stamm	Gut (kein Totholz)	22
24	Bergahorn (Acer pseudoplatanus)	Abplatzen bzw. Aufschlüsse der Rinde am Stamm	Mittel (Totholzanteil mittel)	20

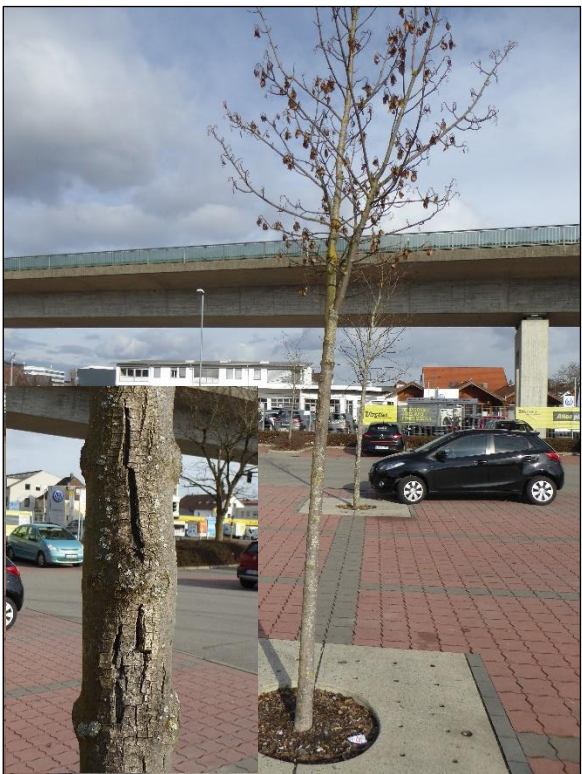
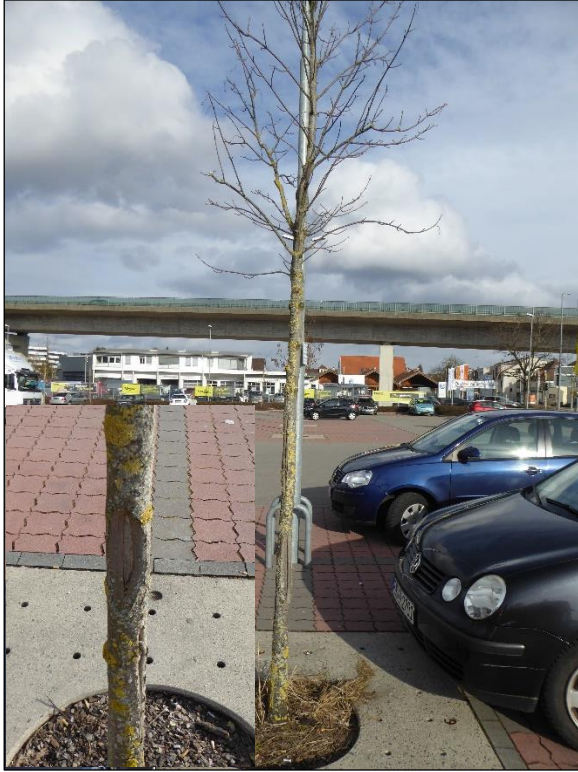
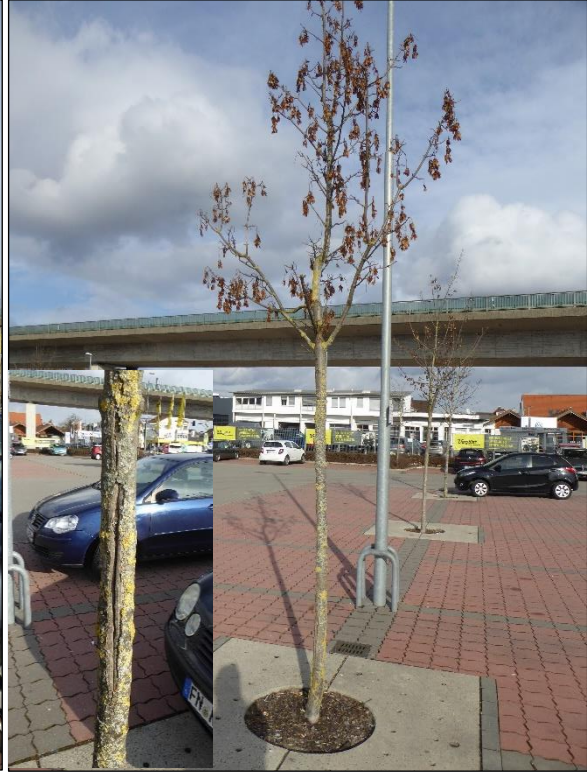
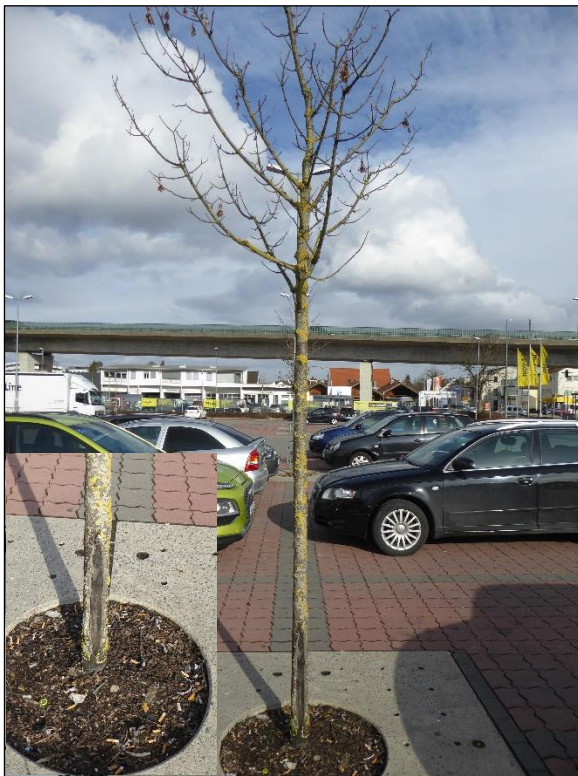
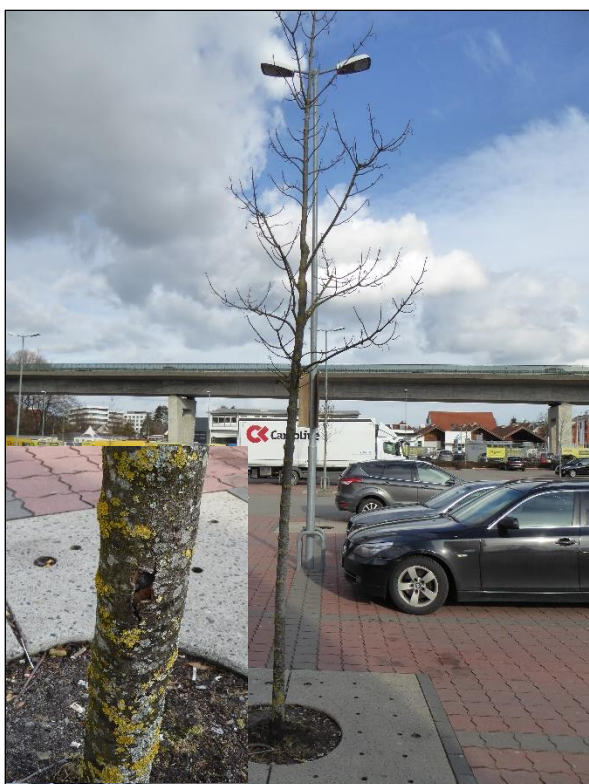
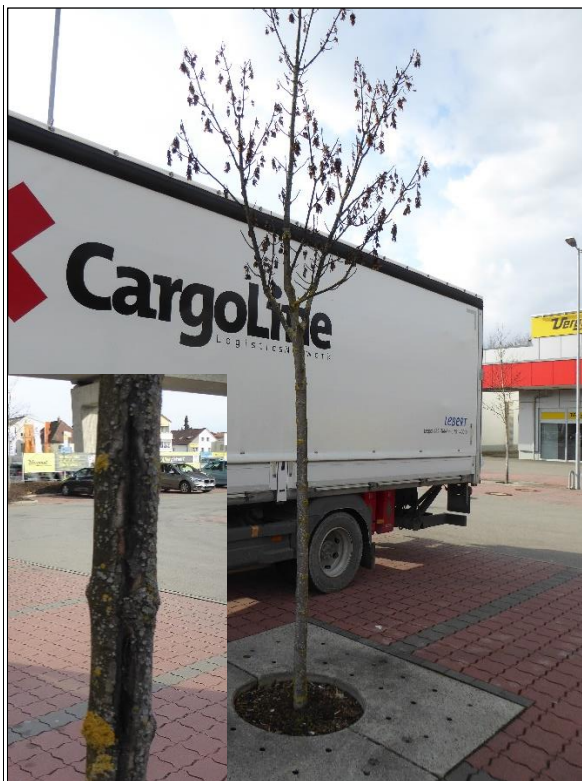
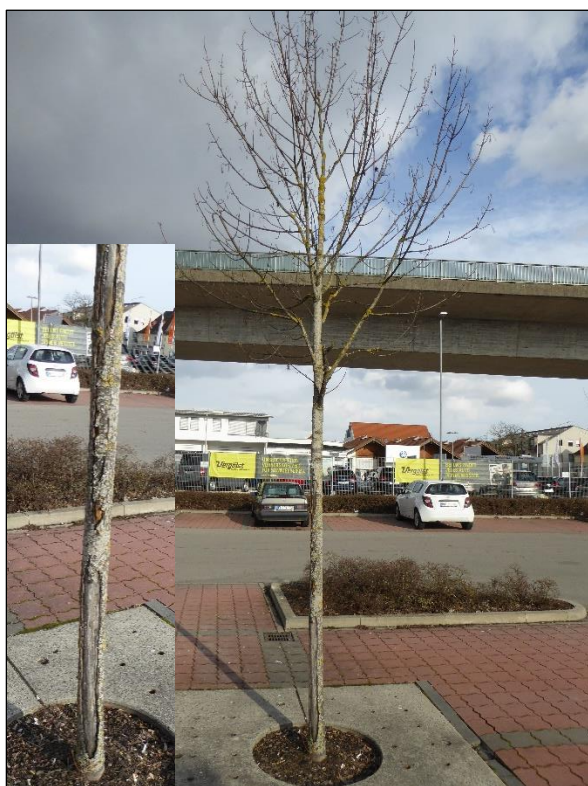
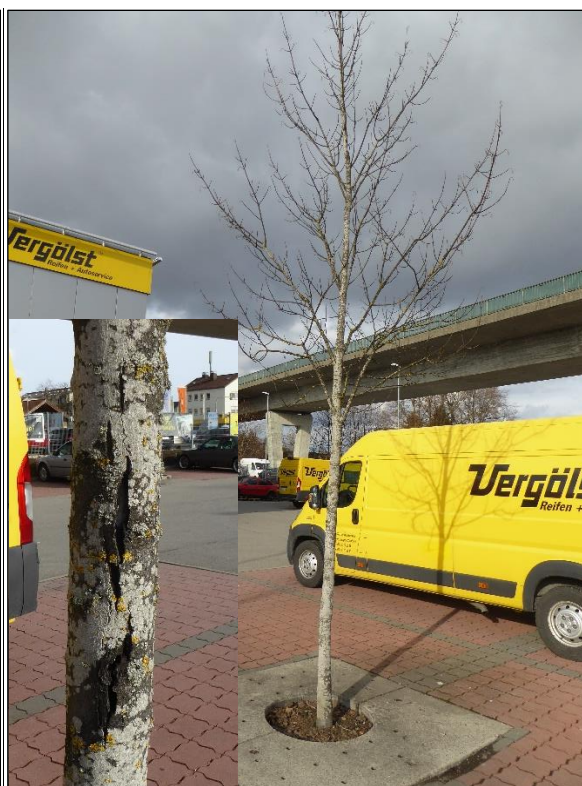
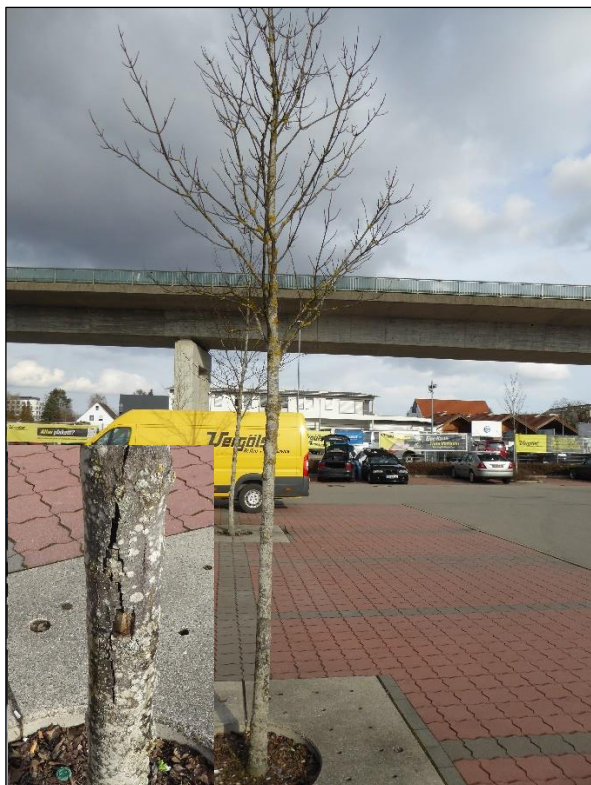
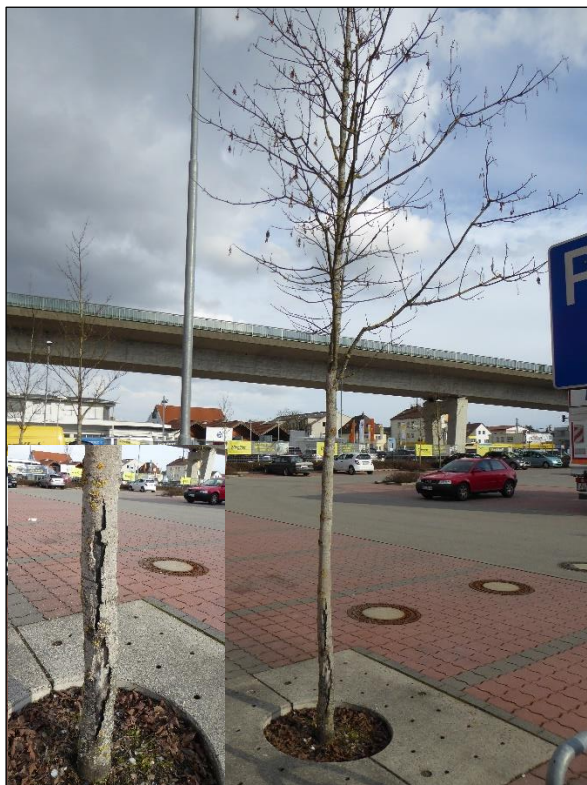
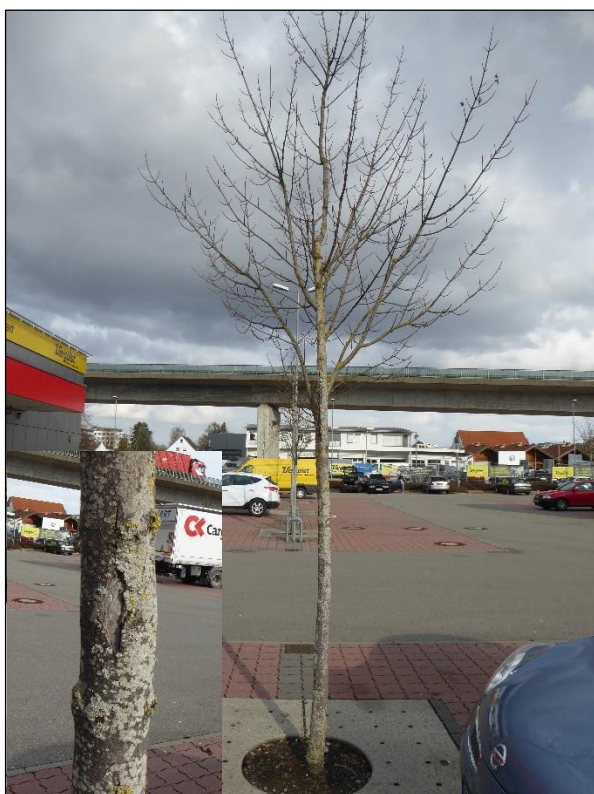
Weitere, insbesondere durch Sonnenbrand vorgeschädigte Bäume sind nach Tabelle 1 die Nr. 20, 21, 22, 23, 27, 30, 31, 32, 33, 34, 35 und 36. Diese Bäume sind ebenfalls durch die oben genannten Maßnahmen zu schützen. Die Entwicklung des Zustandes ist bei diesen Bäumen in den nächsten Jahren zu beobachten, da hier die Möglichkeit einer Zustandsverschlechterung gegeben ist. Grundlegend haben diese Bäume aber das Potenzial erhalten zu bleiben. Zur Verkehrssicherungspflicht sind die Totholzanteile der jeweiligen Bäume zu entnehmen, ebenso sind die Bäume nach Entnahme des Totholzes durch einen Pflegeschnitt in Form zu bringen.

Um den Baumbestand zu erhalten sind Maßnahmen notwendig, welche zum Schutz der Bäume angebracht werden. Als Maßnahme kann hier der Stammbereich mit einer weißen Spezialfarbe eingestrichen werden, welche das Licht stärker reflektiert oder es können zum Schutz u.a. Bast-Matten um den Stammbereich angebracht werden.

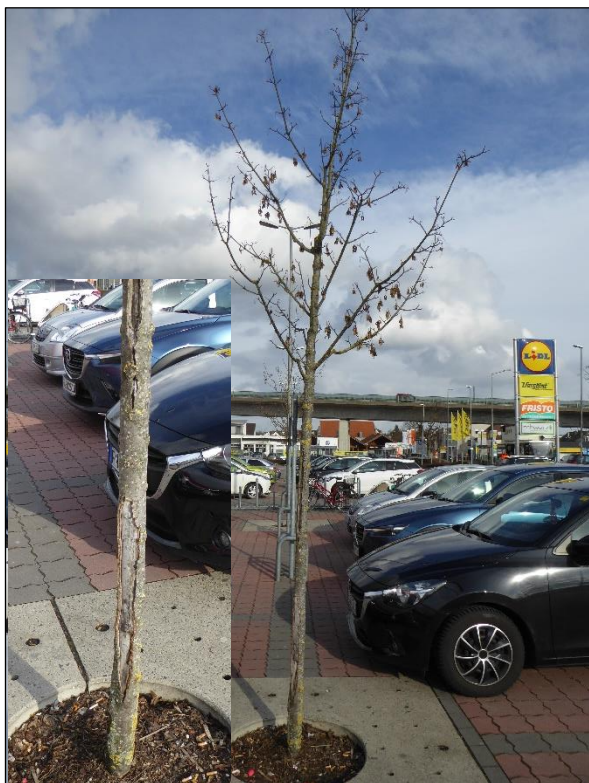
Abbildung 34: Baum 25

25	Bergahorn (Acer pseudoplatanus)	Abplatzen bzw. Aufschlüsse der Rinde am Stamm	Mittel (Totholzanteil gering)	22
26	Bergahorn (Acer pseudoplatanus)	Abplatzen bzw. Aufschlüsse der Rinde am Stamm	Mittel (Totholzanteil mittel)	24
27	Bergahorn (Acer pseudoplatanus)	Abplatzen bzw. Aufschlüsse der Rinde am Stamm	Mittel (Totholzanteil mittel)	21
28	Baum fehlt (Nachpflanzung 05/2019) Acer platanooides	Kein Schaden	gut	14
29	Bergahorn (Acer pseudoplatanus)	Kein Schaden	Gut (kein Totholz)	22
30	Bergahorn (Acer pseudoplatanus)	Abplatzen bzw. Aufschlüsse der Rinde am Stamm	Mittel-gut	22
31	Bergahorn (Acer pseudoplatanus)	Abplatzen bzw. Aufschlüsse der Rinde am Stamm	Mittel-gut (Totholzanteil gering)	26

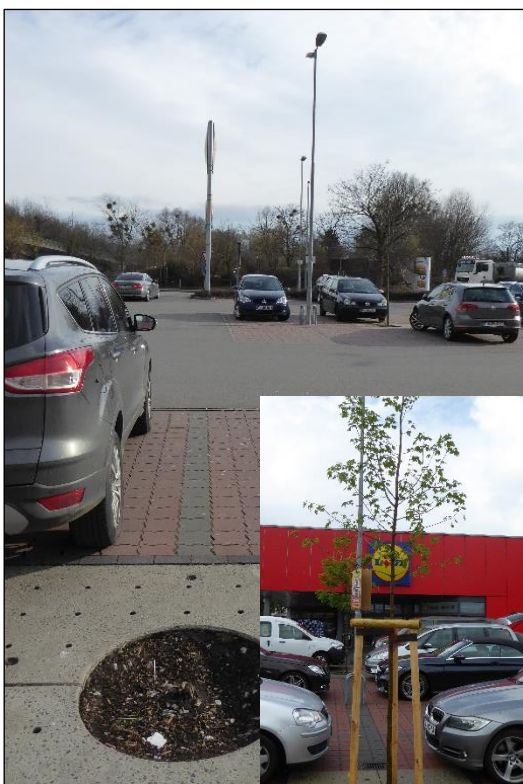
Abbildung 37: Baum 28 (Nachpflanzung 5/2019)
