# Luftbilddauswertung auf Kampfmittelbelastung Jettenhausener Esch, Flst. 96/1 + 96/11 Friedrichshafen

Bearbeiter: Dr. K. Hinkelbein

Datum: 06.10.2015

Auftraggeber: Frau C [REDACTED] R [REDACTED]  
[REDACTED]  
88045 Friedrichshafen

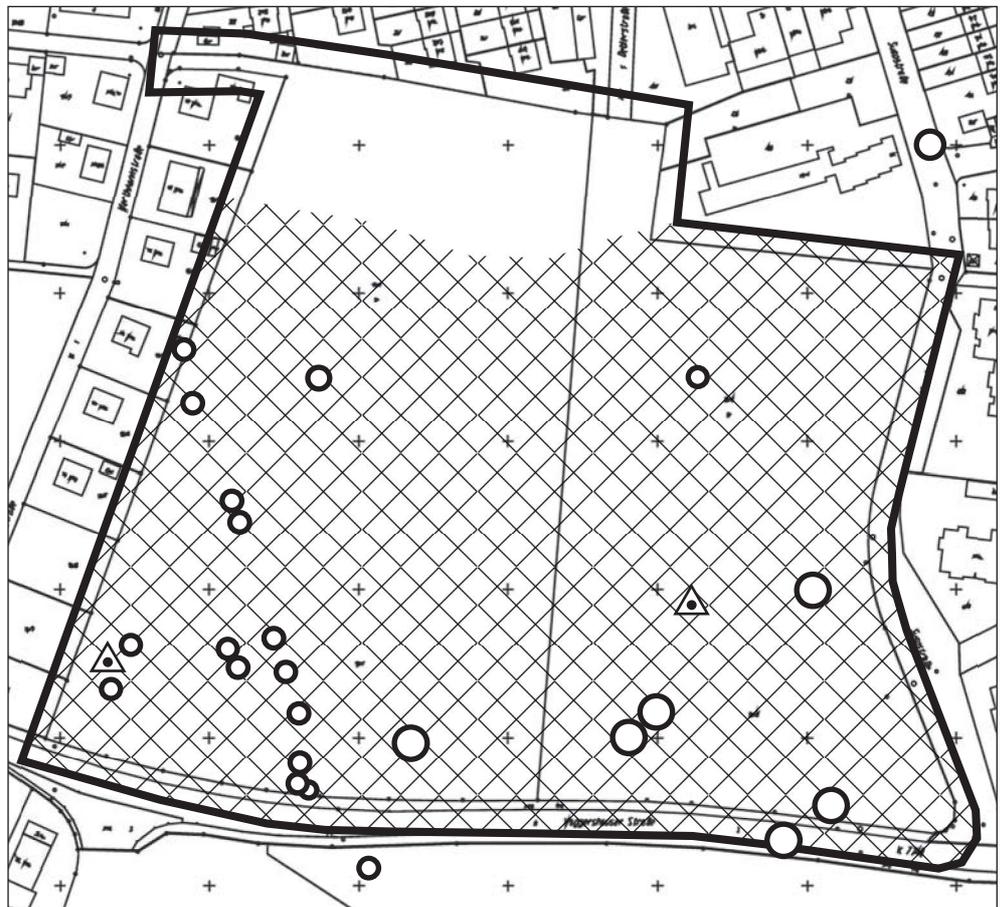
Ergebnisse der Luftbildauswertung.

Zusammenfassend ist zu berichten, dass ein Großteil des Untersuchungsgebiets mehrmals mit Sprengbomben bombardiert worden ist. Dieser Anteil des Untersuchungsgebiets ist aufgrund der Befunde als „bombardierter Bereich“ zu bezeichnen.

Bei zwei Blindgänger-Verdachtspunkten (ersichtlich auf der Anlage 1 unten und auf der Anlage 4 oben, Struktur Nr. 1 und Struktur Nr. 3) ist wohl davon auszugehen, dass dort schon 1944/45 Blindgänger ausgegraben und entschärft worden sind. Natürlich ist nicht völlig auszuschließen, dass Blindgänger damals bei den Grabungen nicht gefunden und entschärft werden konnten.

Da erfahrungsgemäß etwa 8 bis 15 % aller abgeworfenen Sprengbomben nicht explodierten, kann aus oben dargestellten Gründen nicht ausgeschlossen werden, dass in einem Teilbereich des Untersuchungsgebiets, der als „bombardierter Bereich“ zu bezeichnen ist (auf der Anlage 1 in der unteren Abbildung kreuzschraffiert), noch Sprengbomben-Blindgänger oder andere Kampfmittel vorhanden sind. **Daher ist für diesen, in der unteren Abbildung auf der Anlage 1 kreuzschraffierten Anteil des Untersuchungsgebiets eine nähere Überprüfung durch den Kampfmittelbeseitigungsdienst Baden-Württemberg oder ein anderes autorisiertes Unternehmen dringend zu empfehlen. Vor dieser Überprüfung sollten dort keine Bohr-, Grab-, Ramm-, Rüttel- oder Baggerarbeiten durchgeführt werden. Bitte setzen Sie sich mit dem Kampfmittelbeseitigungsdienst Baden-Württemberg oder mit einem privaten autorisierten Unternehmen wegen den zu ergreifenden Maßnahmen in Verbindung.**

In den Bereichen des Untersuchungsgebiets, die außerhalb des „bombardierte Bereichs“ liegen, können die Untersuchungs- und Bauarbeiten ohne weitere Auflagen in Bezug auf Kampfmittel durchgeführt werden.

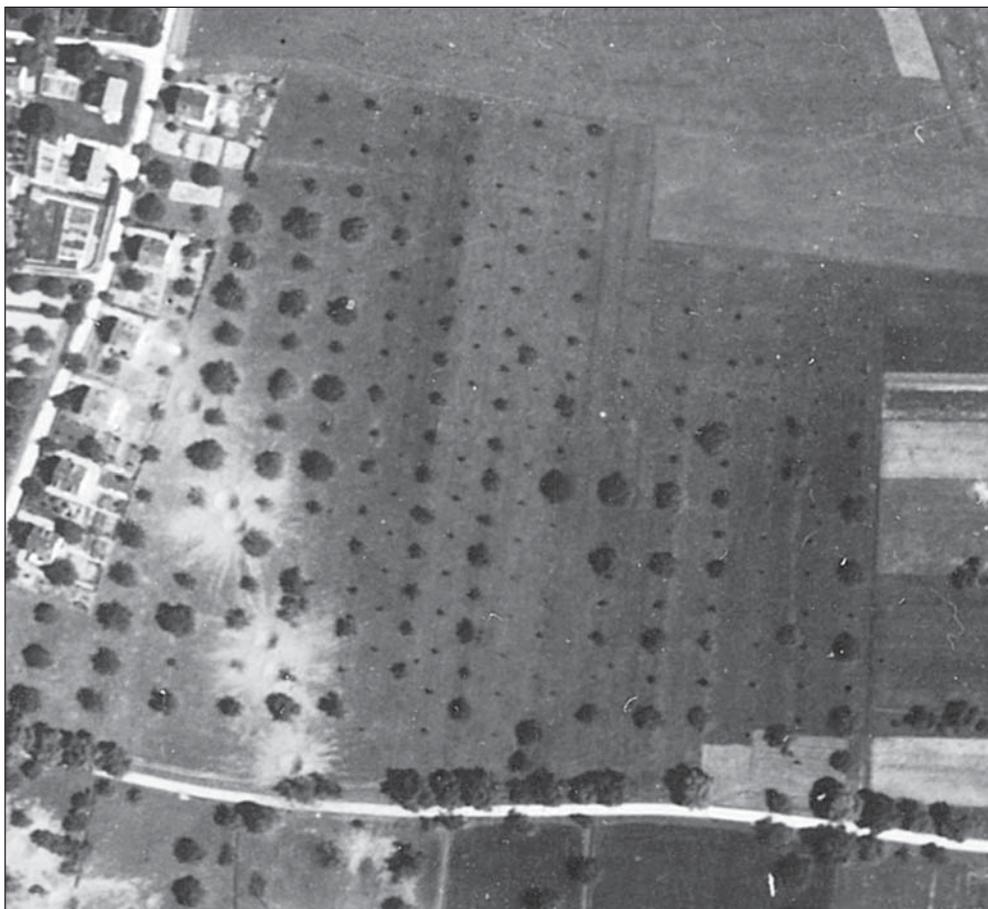
Ausschnittvergrößerung eines entsprechenden Luftbilds vom 21.06.1943.

Anlage 2 oben, Luftbild vom 21.06.1943: Im Südwesten des Untersuchungsgebiets sind mehrere Sprengbombentrichter eines Reihenabwurfs im Bereich einer mit Obstbäumen bestandenen Wiese deutlich zu erkennen. Bombentrichter südlich und östlich des Untersuchungsgebiets sind für die hier anstehende Fragestellung nicht von Bedeutung.

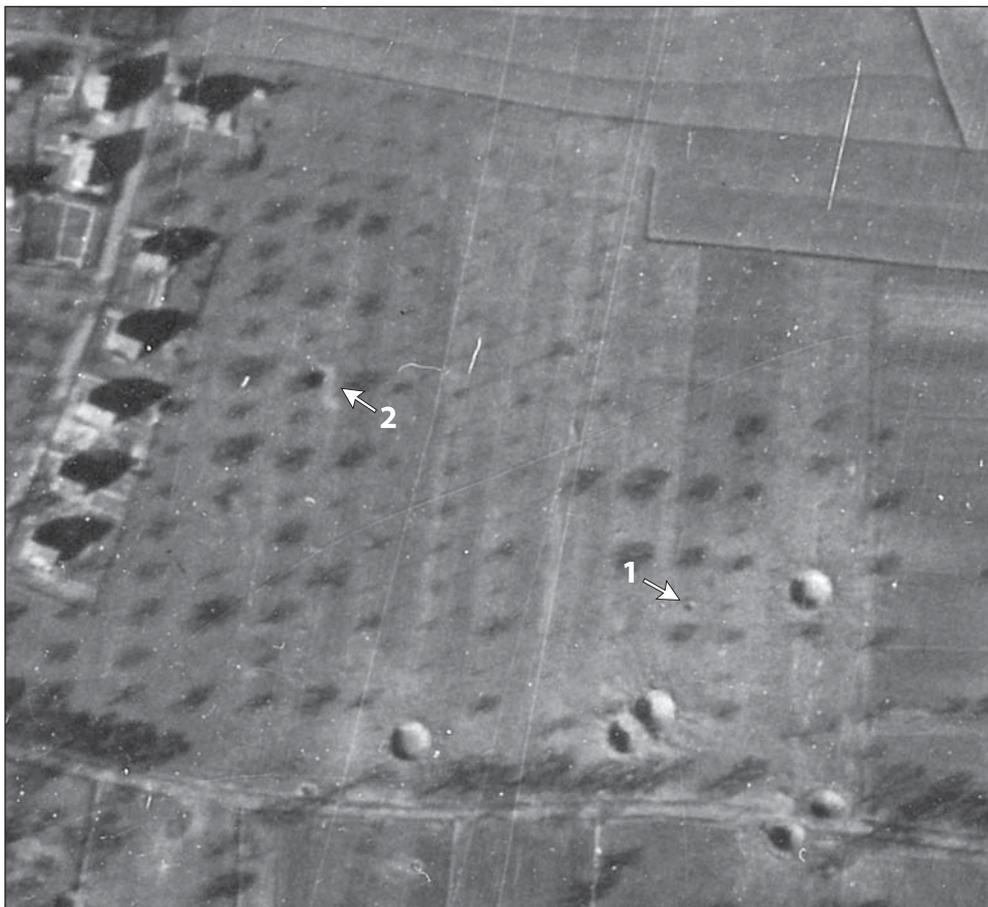
Ausschnittvergrößerung eines entsprechenden Luftbilds vom 28.03.1944.

Anlage 2 unten, Luftbild vom 28.03.1944: Merkwürdigerweise sind die Sprengbombentrichter des oben erwähnten Reihenabwurfs bei nicht stereoskopischer Betrachtung zum Teil kaum auszumachen. Im südöstlichen Bereich des Untersuchungsgebiets erkennt man neue große Sprengbombentrichter. Bei 1 ist ein kleiner runder Krater zu sehen, der den Aspekt eines vermuteten Blindgänger-Einschlags hat. Bei 2 ist östlich neben einem Baum eine Aufhellung zu bemerken, die sich auf der späteren Aufnahme vom 11.04.1944 (Anlage 3 oben) als deutlicher Sprengbombentrichter darstellt.

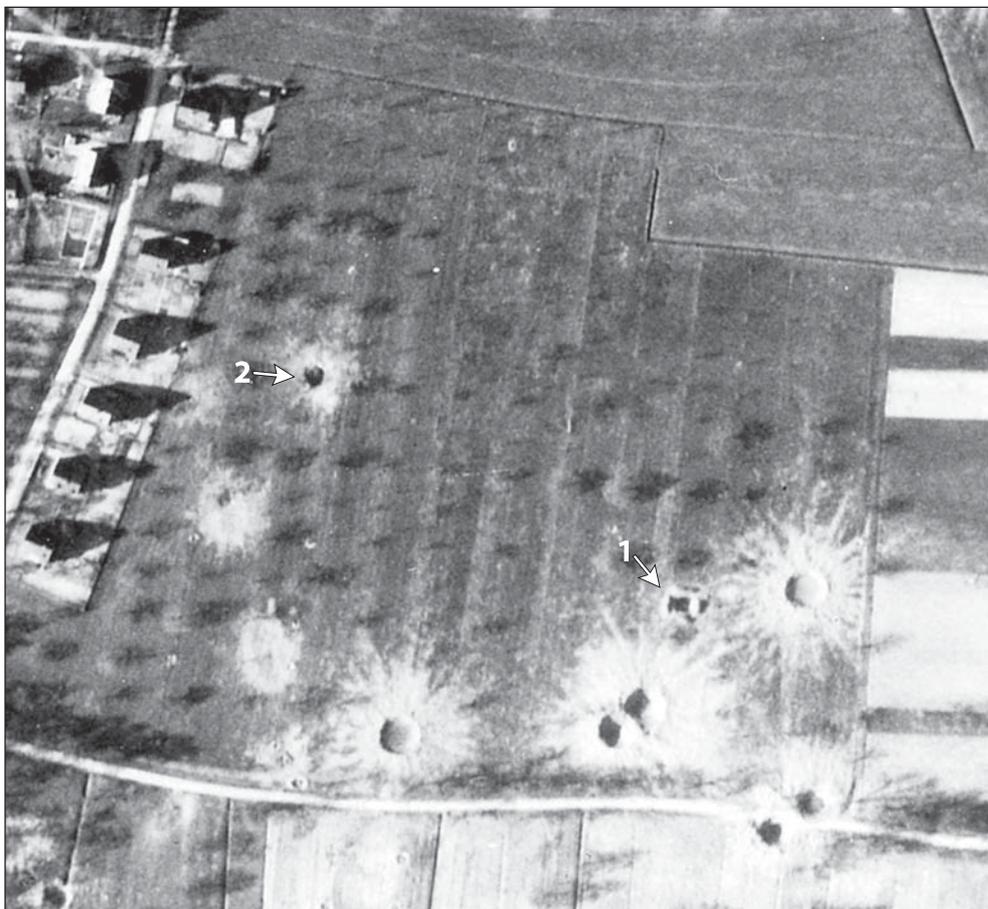
Ausschnittvergrößerung eines entsprechenden Luftbilds vom 11.04.1944.

Anlage 3 oben, Luftbild vom 11.04.1944: Die bisher erwähnten Sprengbombentrichter sind jetzt nahezu alle wieder mehr oder weniger gut erkennbar, auch der beim Bild vom 28.03.1944 erwähnte Sprengbombentrichter bei 2. Bemerkenswert ist, dass man beim vermuteten Blindgänger-Einschlag 1 vom 28.03.1944 jetzt bei 1 eine rechteckige Grube vorfindet, die an den Seiten von vier sauber aufgeschütteten Wällen mit dem Erdaushub eingerahmt wird. Eine nicht unwahrscheinliche Interpretation dieser Grube ist die, dass man hier einen Blindgänger zur Entschärfung ausgegraben hat. Diese Beobachtung und seine Interpretation bestärkt die Deutung des kleinen runden Kraters bei 1 auf der Aufnahme vom 28.03.1944 als Einschlag eines Bombenblindgängers.

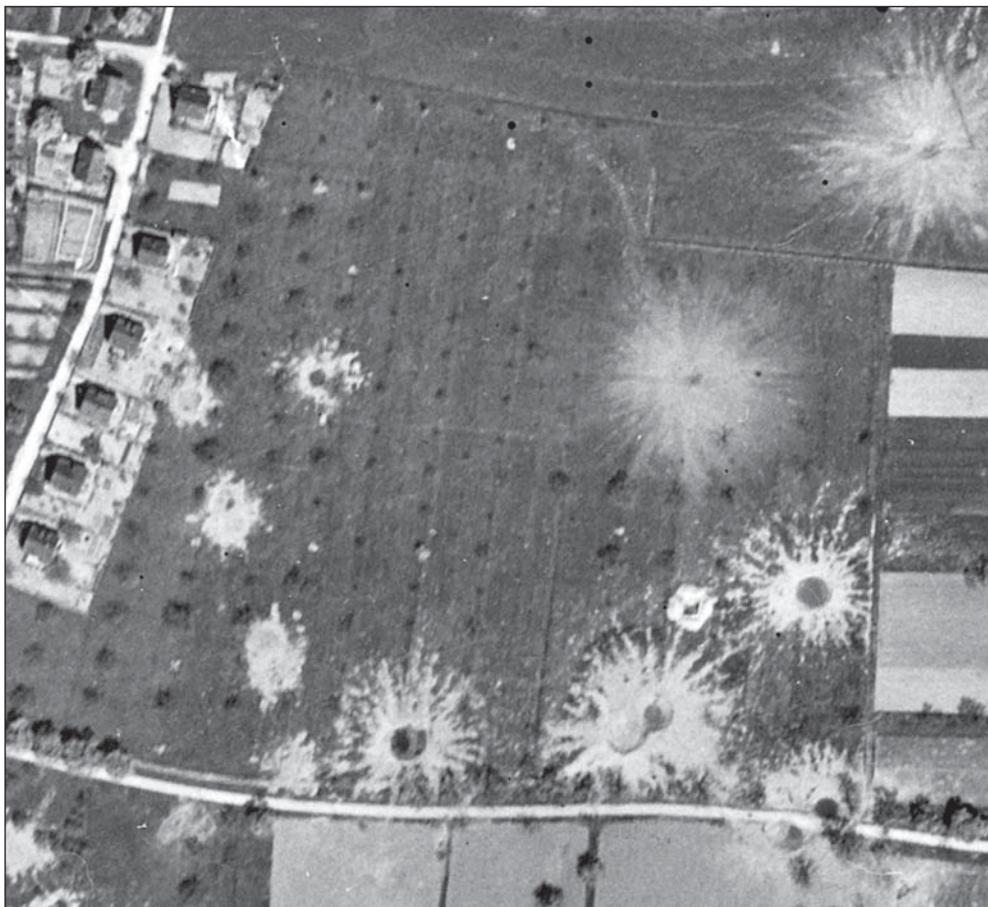
Ausschnittvergrößerung eines entsprechenden Luftbilds vom 03.05.1944.

Anlage 3 unten, Luftbild vom 03.05.1944: Die rechteckige Grube 1 ist gut erkennbar. Bei einigen alten Bombentrichtern erkennt man deutlich dunklere Bereiche im Innern der Trichter. Hier hat sich Niederschlagswasser oder Grundwasser angesammelt. Im nordöstlichen Bereich des Untersuchungsgebiets und weiter nordöstlich, außerhalb desselben, sind jetzt zwei neue Sprengbombentrichter auszumachen, deren Auswurfmassen ein von dem der bisherigen Trichter abweichendes Muster zeigen.

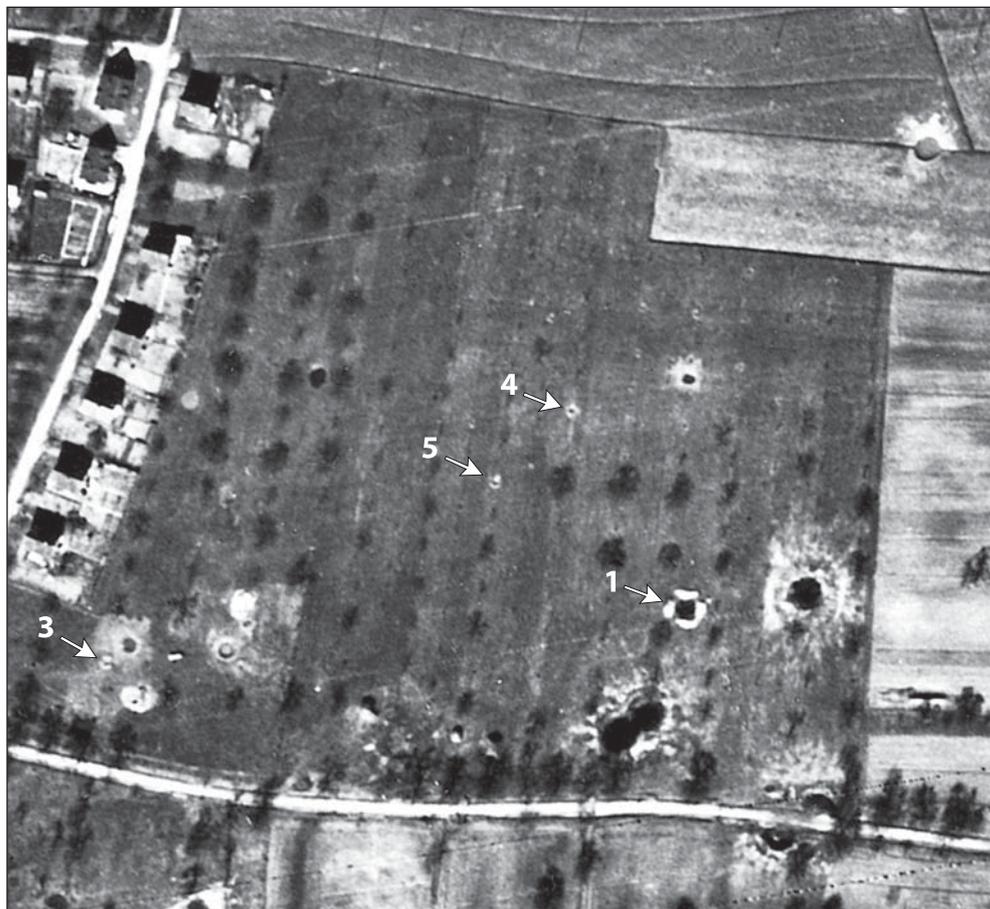
Ausschnittvergrößerung eines entsprechenden Luftbilds vom 10.03.1945.

Anlage 4 oben, Luftbild vom 10.03.1945: Im südwestlichen Bereich des Untersuchungsgebiets beobachtet man jetzt neue Sprengbombentrichter. Bei 3 ist eine Struktur zu erkennen, die man wiederum als eine, diesmal deutlich kleinere, Grube deuten kann, die an drei Seiten von Aushubmaterial eingerahmt wird. Es besteht die Vermutung, dass hier ebenfalls ein Blindgänger ausgegraben worden ist. Im mittleren Bereich des Untersuchungsgebiets sind bei 4 und 5 zwei kleine Vertiefungen auszumachen, die jeweils von einem kleinen Hof von „Auswurf“ umgeben sind. Diese beiden Vertiefungen könnte man auf den ersten Blick auch als Verdachtspunkte von Blindgänger-Einschlägen deuten. Näheres dazu weiter unten.

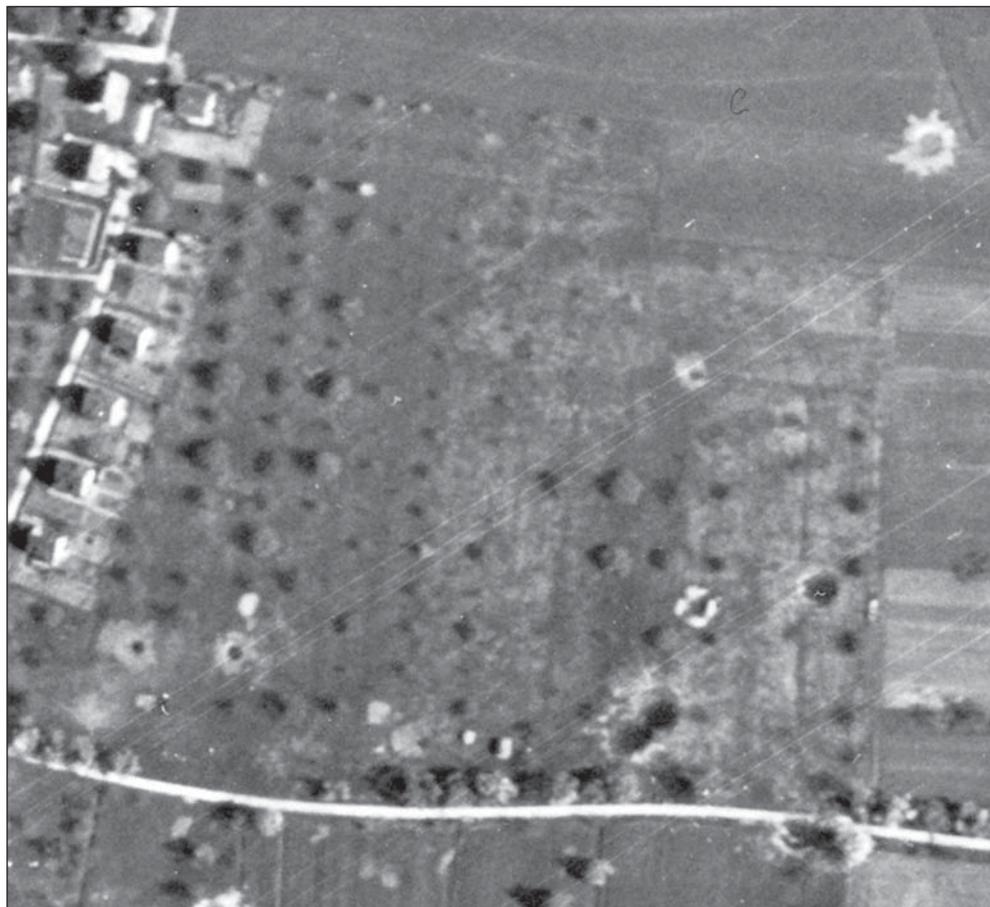
Ausschnittvergrößerung eines entsprechenden Luftbilds vom 19.04.1945.

Anlage 4 unten, Luftbild vom 19.04.1944: Einige der jüngeren Sprengbombentrichter sind immer noch gut zu sehen, ebenso die Grube 1 mit den deutlich auszumachenden, sie umgebenden vier Wällen des Erdaushubs. Von der Struktur 3 ist nichts mehr zu erkennen. Auch die Vertiefungen 4 und 5 sind nicht mehr zu erkennen. Beschäftigt man sich näher mit den Strukturen 4 und 5 so fällt auf, dass beide auf den Achsen von Obstbaumreihen liegen. Damit rückt eine andere Deutung der Vertiefungen 4 und 5 des Luftbilds vom 10.03.1945 in den Fokus. Im Winter 1944/45 herrschte Mangel an Heizmaterial, hier und dort wurden daher Bäume gefällt. Damals war es üblich, auch die Wurzelstöcke der gefällten Bäume auszugraben. Vergleicht man nun die Stellen 4 und 5 des Bilds vom 10.03.1945 mit früheren Bildern, so standen an diesen beiden Stellen früher jeweils Bäume und auf dem späteren Bild

vom 19.04.1945 stehen hier nun keine Bäume mehr. Somit kristallisiert sich die Deutung der Vertiefungen 4 und 5 als Stellen heraus, wo man die Wurzelstöcke von gefällten Bäumen ausgegraben hat, während ihre Interpretation als vermutete Blindgänger-Einschläge weitestgehend in den Hintergrund tritt.
