# Stadt Friedrichshafen

# Gewässerstrukturtartierung und Gewässergüteuntersuchung

Fortschreibung

2016

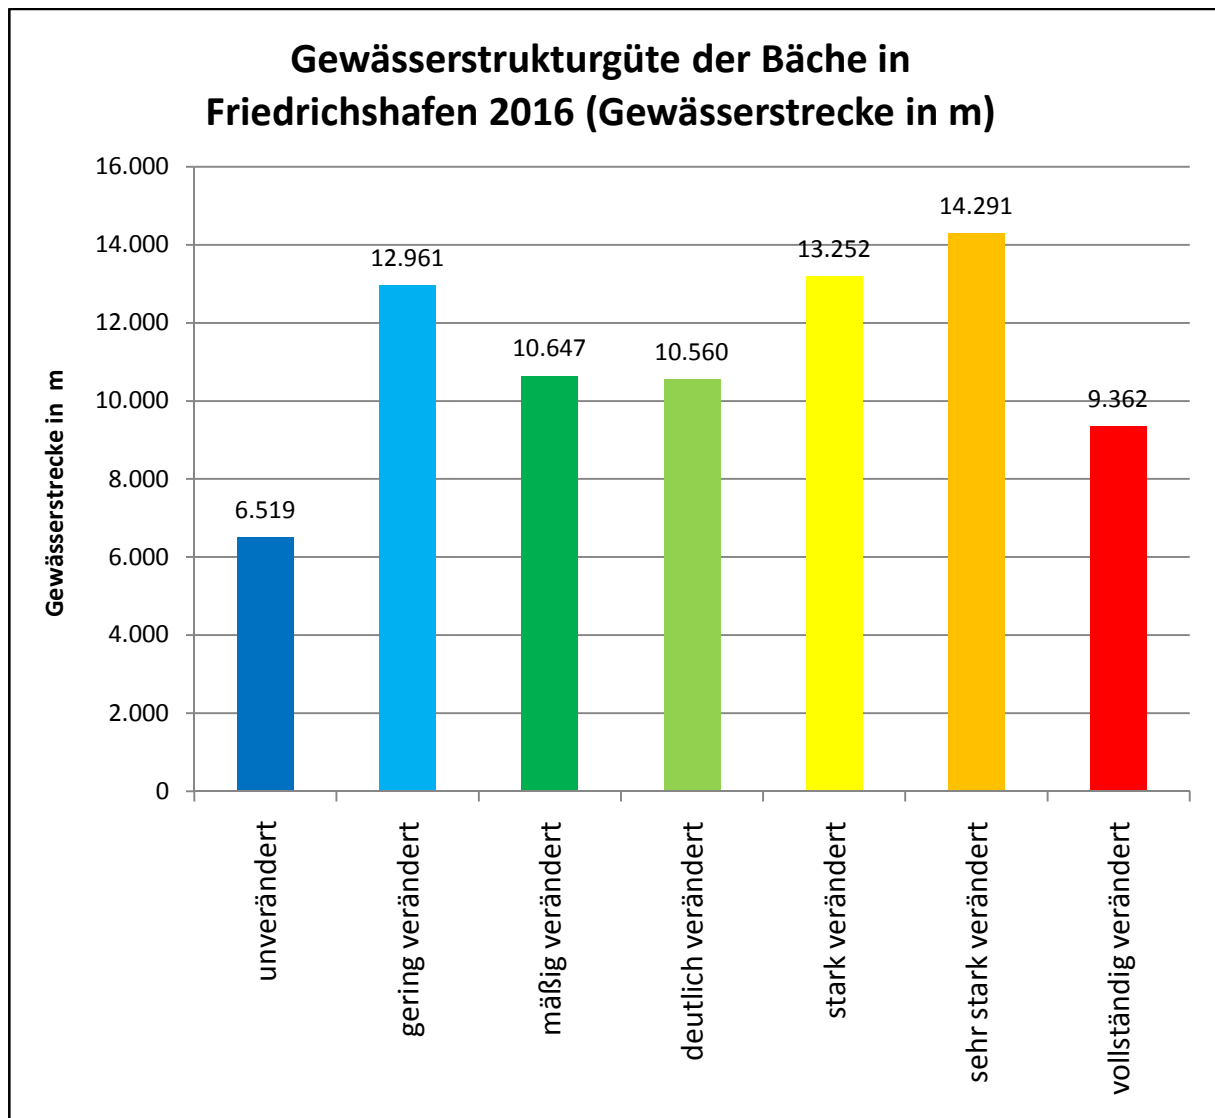
Abbildung 5: Gewässerstrukturgüte der Bäche in Friedrichshafen 2016 (Zustandsklassen zu Gewässerstrecke in m)

Die Darstellung der Gewässerstrukturgüte der Bäche in Friedrichshafen als Verteilung der Zustandsklassen zur Gewässerstrecke kann als Länge (m) sowie auch als Anteil (%) erfolgen.

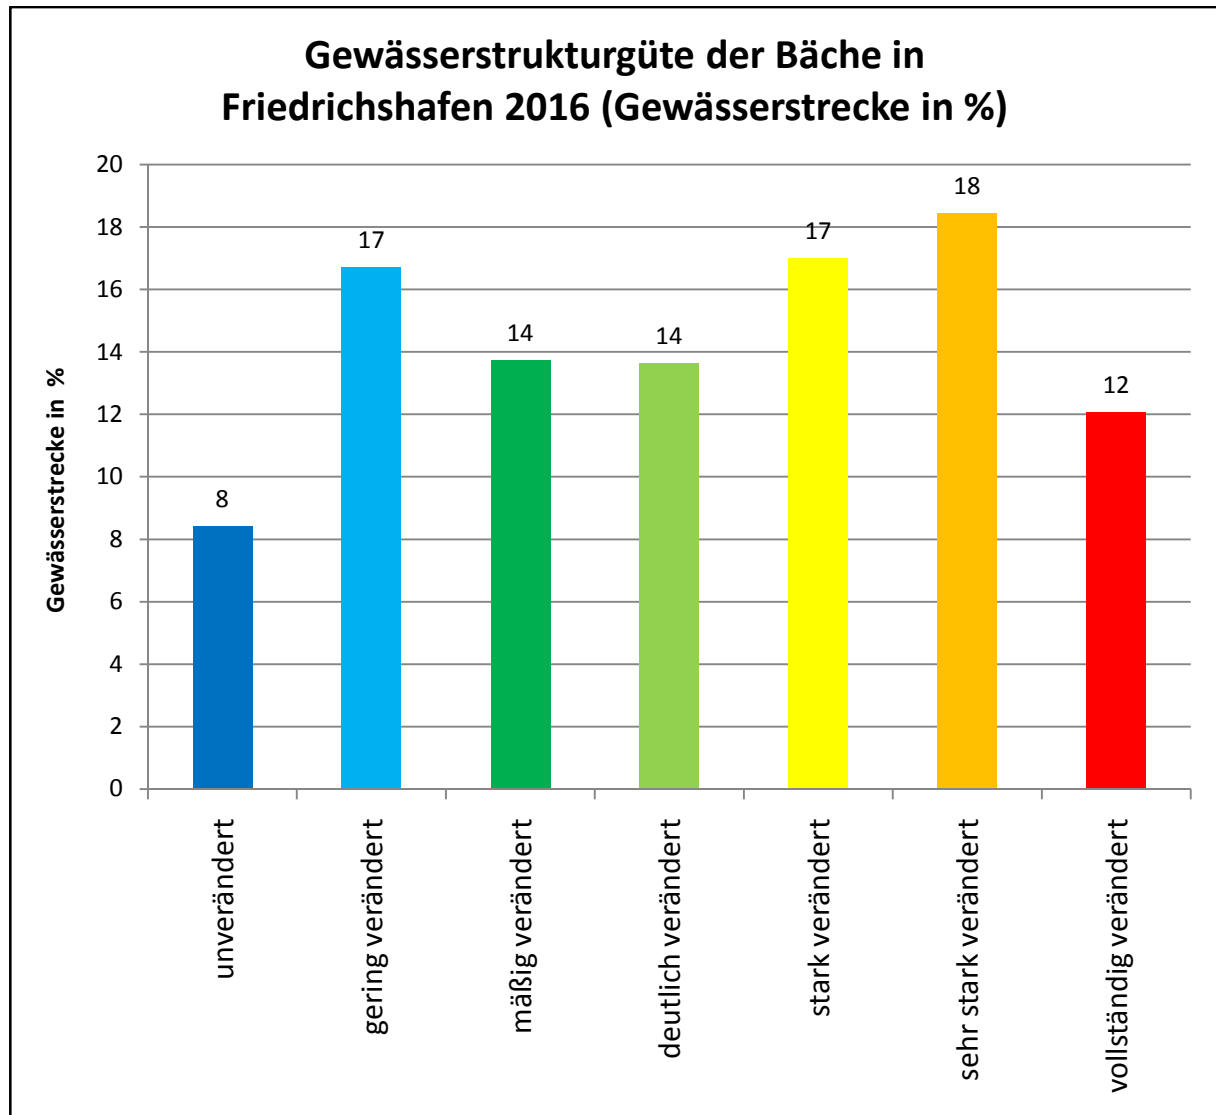
Abbildung 6: Gewässerstrukturgüte der Bäche in Friedrichshafen 2016 (Zustandsklassen zu Gewässerstrecke in %)

Abbildung 6 zeigt uns die Ergebnisse der Gewässerstrukturkartierung nach dem Feinverfahren Baden-Württemberg als Verteilung der Zustandsklassen zur Gewässerstrecke als Anteil (%). Auf Anregung und Wunsch von Herrn Steib wurde bei der Präsentation der Ergebnisse am 20.01.2017 eine Aufteilung der Gewässerstrukturgüte in die Bereiche "bebaut" und "unbebaut" gewünscht. Dies wurde nun zusätzlich ausgewertet und in der folgenden Abbildung dargestellt.

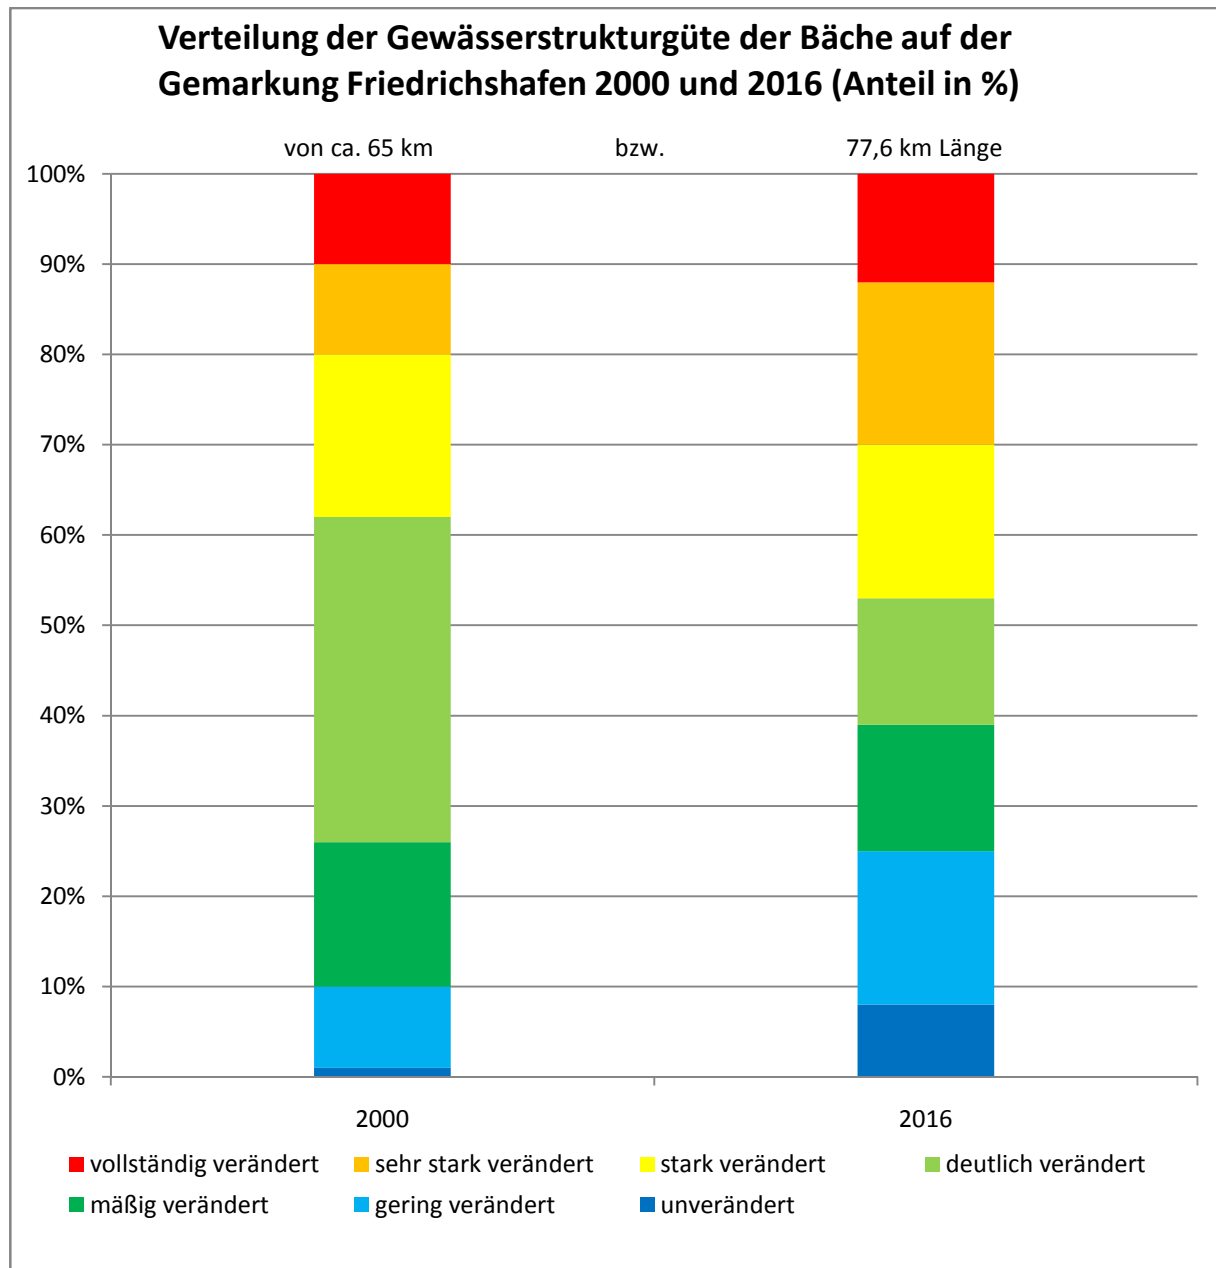
Abbildung 7: Verteilung der Gewässerstrukturgüte der Bäche auf Gemarkung Friedrichshafen 2000 und 2016 (Anteil %)

Für den Vergleich der Ergebnisse der Strukturkartierung aus dem Jahre 2000 mit den Ergebnissen von 2016 wurde die Darstellung mit sieben Strukturklassen gewählt, da auch das damals angewandte Verfahren nach Werth eine sieben Zustandsstufen verwendet. Ungeachtet dem Methodenwechsel können die Änderungen in den Strukturklassen wie folgt beschrieben werden. In den Strukturklassen 1 und 2 kann eine deutliche Zunahme verzeichnet werden. Die Strukturklasse 3 hat eine leichte Abnahme zu verzeichnen. Der Anteil der mäßig veränderten Gewässerabschnitte ist jedoch insgesamt auf 39 % gestiegen. Eine wesentliche Abnahme von 36 % auf 14 % zeigt die Strukturklasse 4 "deutlich verändert". Fast unverändert wird die Strukturklasse 5 "stark verändert" von 18 auf

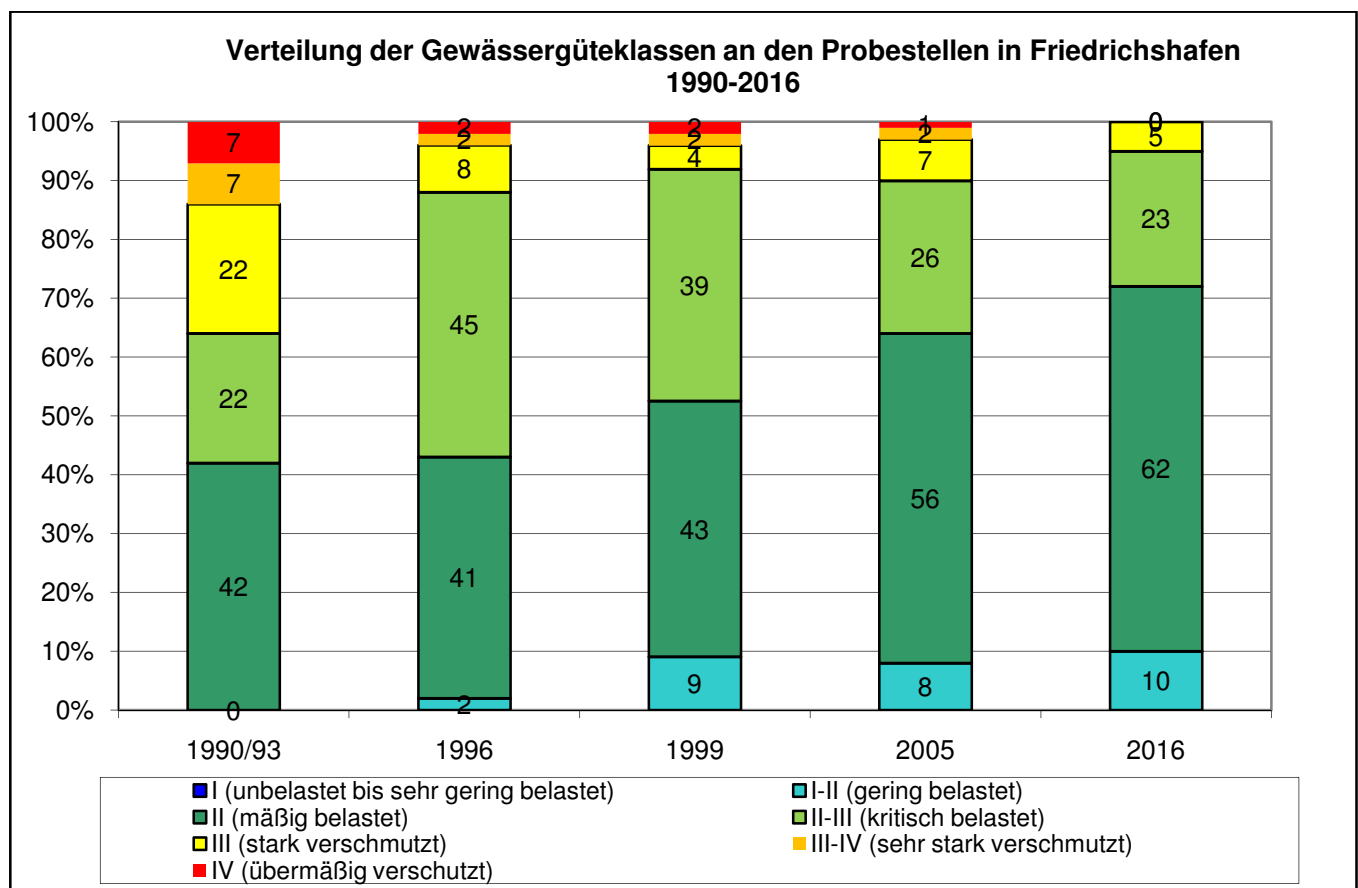
Abbildung 11: Verteilung der Gewässergüteklassen an den Probestellen in Friedrichshafen 1990-2016 (Anteil %)

Die Untersuchung der Gewässergüte erlaubt eine Auswertung des ermittelten Zustands im Vergleich zu den Vorkartierungen 1990, 1995, 2000, 2005, sowie den regional und landesweit beobachteten Trends. Im Rahmen der Untersuchung 2016 konnte eine Verbesserung hin zu einem guten Gewässerzustand beobachtet werden (Abbildung 10). Neben der Zunahme von 8 auf 10 % in der Güteklasse I-II (gering belastet) wurde der Trend und eine deutliche Zunahme in der Güteklasse II (mäßig belastet) von 56 auf 62 % weiter bestätigt. Damit besitzen 72 % der Gewässer eine Güteklasse von mindestens II. Im Vergleich hierzu waren es im Jahre 2005 noch 64 %. Demzufolge war in den Güteklasse II-III (kritisch belastet) und III (stark verschmutzt) eine ebenso deutliche Abnahme von 26 auf 23 % und 7 auf 5 % festzustellen. Probestellen mit den Güteklassen III-IV (sehr stark verschmutzt) und IV (übermäßig verschmutzt) sind nicht mehr vorhanden.

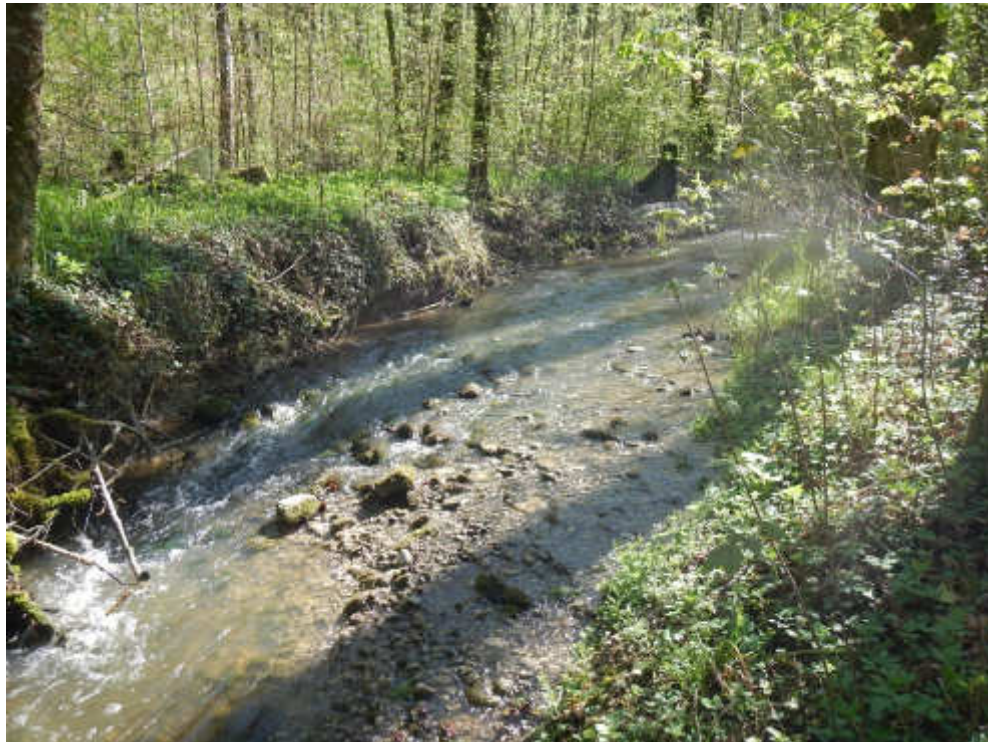
Mühlbach zur Schussen (1604207884.JPG)

Ein natürliches Gewässer mit vielgestaltiger Sohl- und Böschungsstruktur gilt als Hinweis auf einen *guten ökologischen Zustand*, welcher mittels Gewässerstrukturkartierung und Gewässergüteuntersuchung nachgewiesen wird.

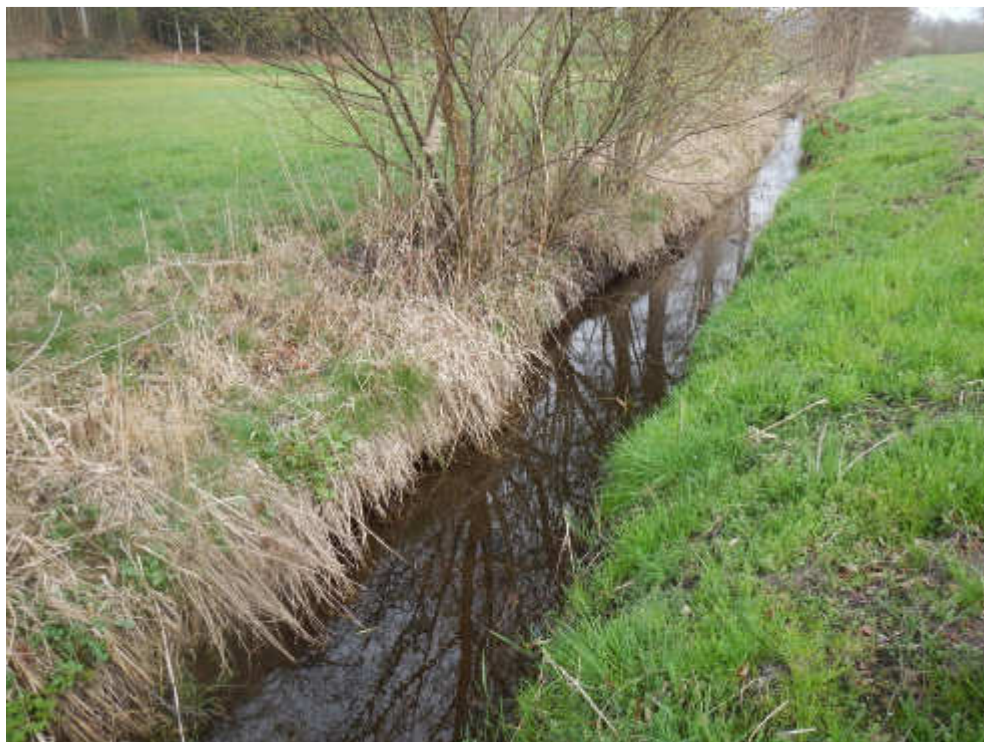
Riedbach zum Rohrbach (1604012918.JPG)

Wenig differenzierte Böschungs- und Sohlstruktur sind Kennzeichen eines stark veränderten Gewässers mit kritischer Belastung der Gewässergüte. Hier besteht Handlungsbedarf zur Verbesserung der Gewässerstruktur mit dem Ziel ein strukturreiches Gewässer mit breiter Aue herzustellen.

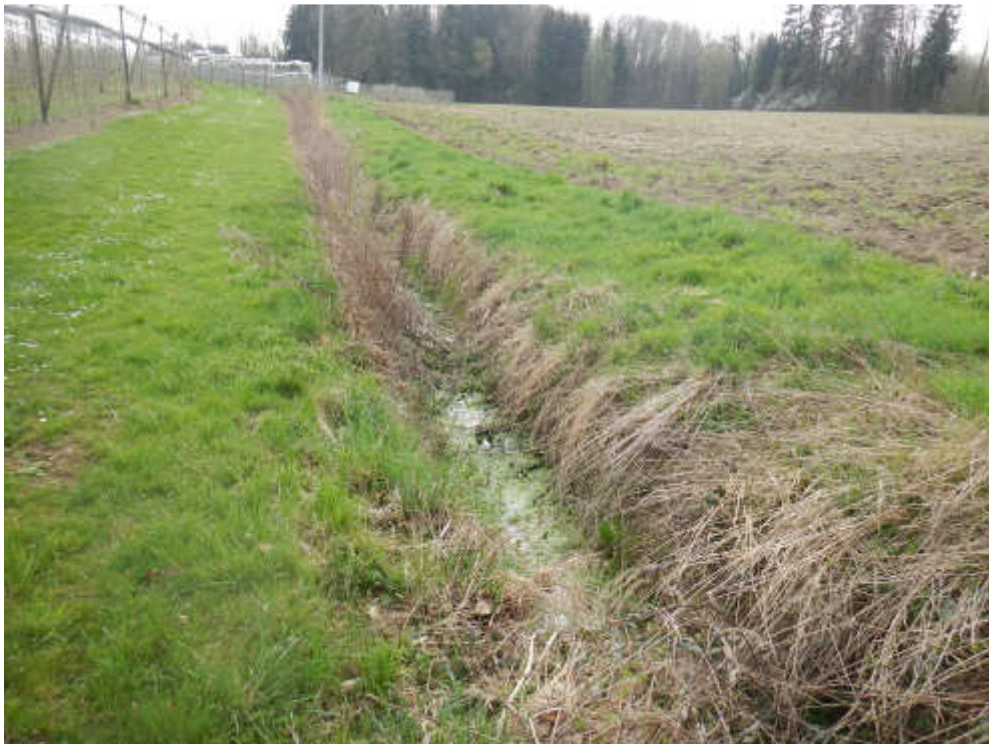
Adelsreuter Bach (1604012930.JPG)

Sehr stark veränderte Gewässerstruktur und stark verschmutztes Gewässer. Leicht erkennbare Defizite können durch strukturverbessernde Maßnahmen wie Störelemente, Uferabflachungen, Gehölzpflanzungen und Gewässerrandstreifen beseitigt werden. Die neu gestaltete Gewässeraue verhindert als sogenannte Pufferzone den Eintrag von Nährstoffen und Pflanzenschutzmitteln.

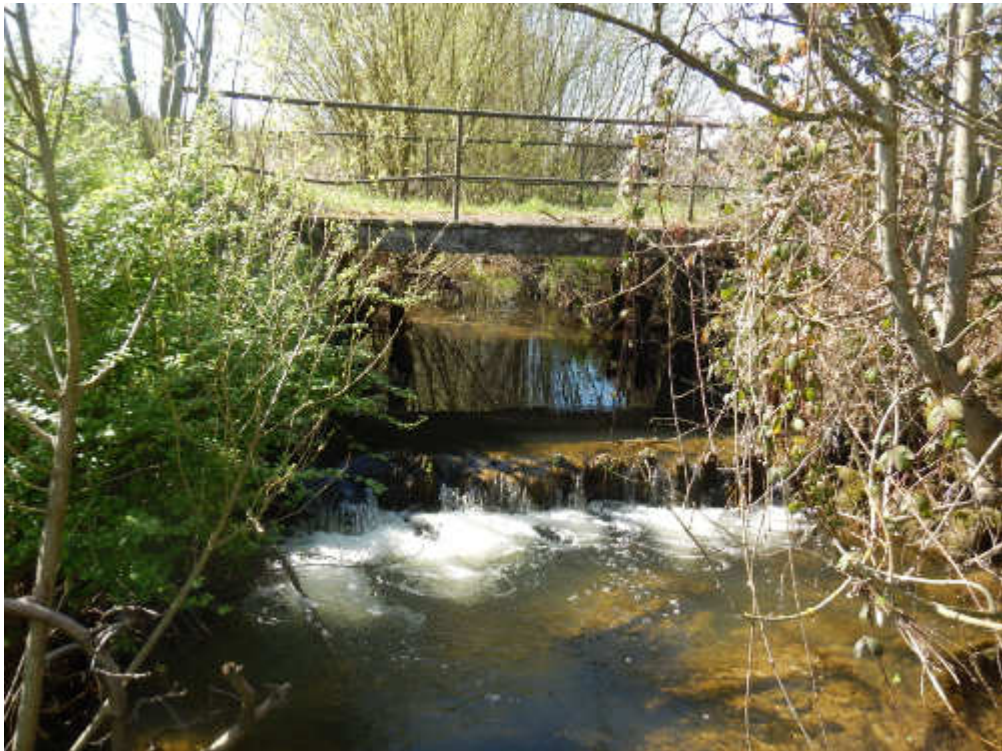
Brunnisach (1604125933.JPG)

Abstürze verhindern die freie Durchwanderbarkeit des Gewässerverlaufs für Fische und andere Wasserorganismen. Nur durch Beseitigung dieser massiven Sohlausbauten kann die ökologische Durchgängigkeit hergestellt werden.

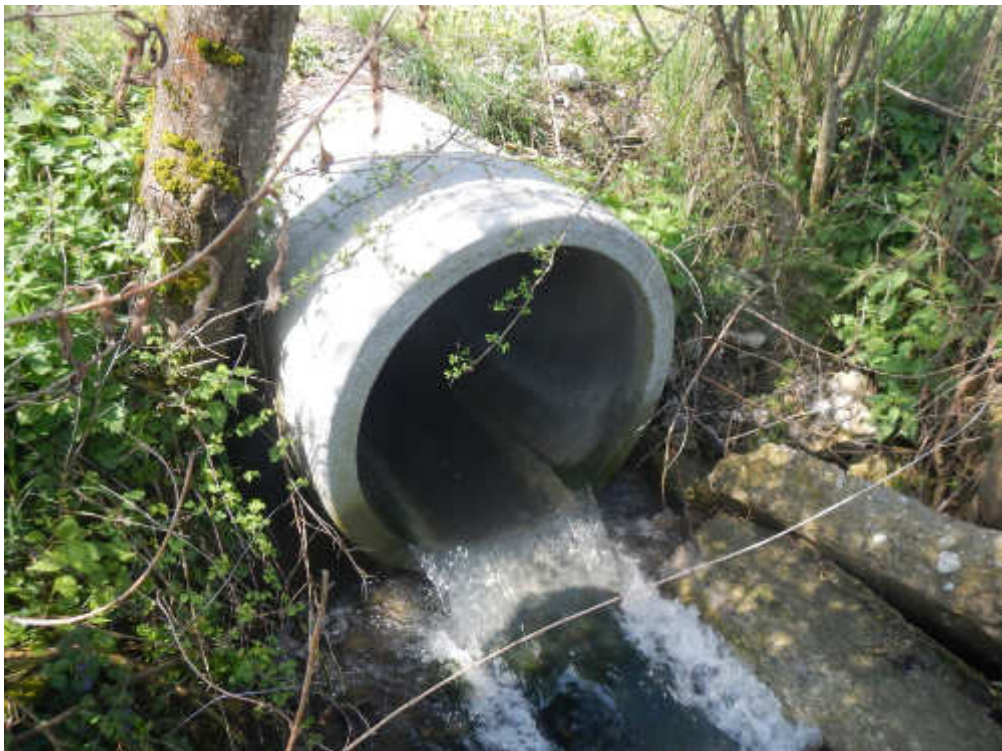
Tegelbach (1604197360.JPG)

Falsch eingebaute Durchlässe sind meist die Ursache für mangelnde Durchgängigkeit. Wichtig sind große Durchmesser der Rohre, die durch den Einbau in die Sohle zu einem Drittel mit Sediment gefüllt sind.

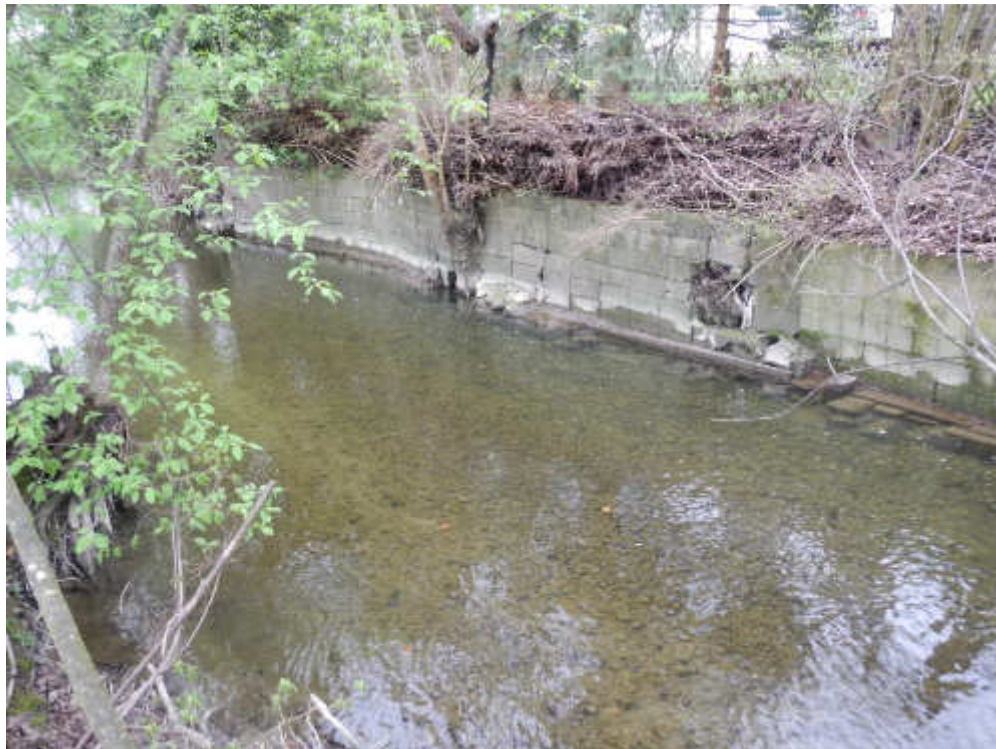
Rotach (1604084947.JPG)

Massive Böschungssicherung unterbindet eine naturnahe Uferausbildung und degradiert das Gewässer zu einem Abfluss- und Ableitungsgerinne. Die Möglichkeiten einer naturnahen Böschungsgestaltung mit ingenieurbioologischer Ufersicherung können hier Abhilfe schaffen.

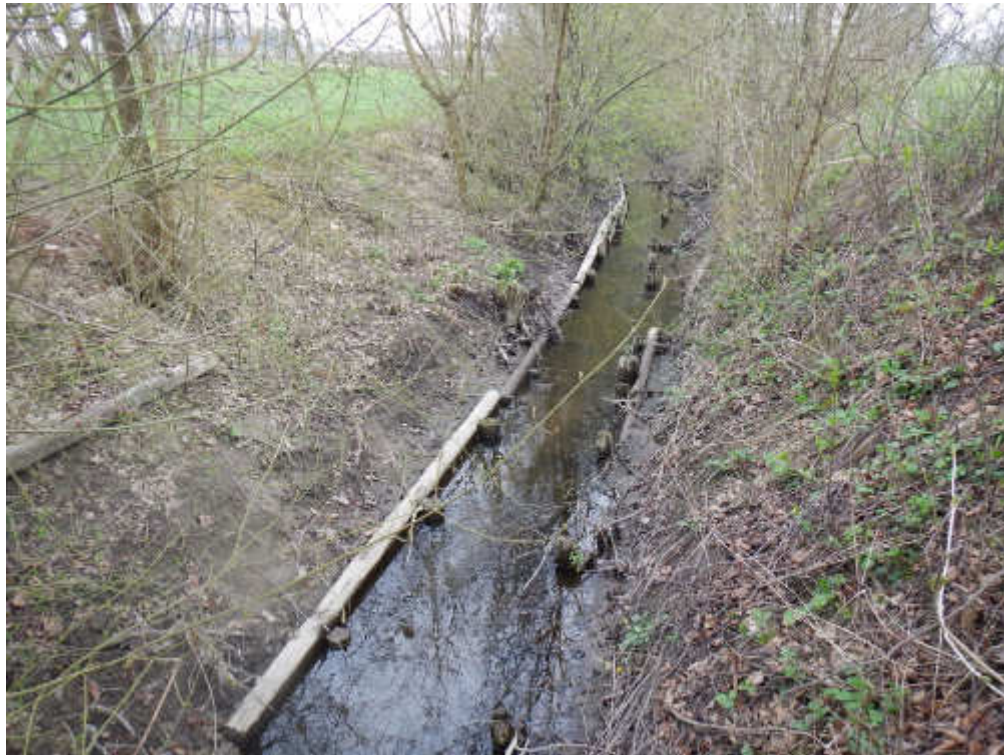
Riedbach zum Rohrbach (1604012831.JPG)

Einfacher Holzverbau an geradlinig ausgebauten Gewässern kann außerhalb von Ortschaften einfach beseitigt werden und Platz für eine naturnahe Entwicklung geben.
