## A16 Zustand der Fließgewässer

### INDIKATOR: Struktur und biologische Güte der Fließgewässer im Stadtgebiet Friedrichshafen

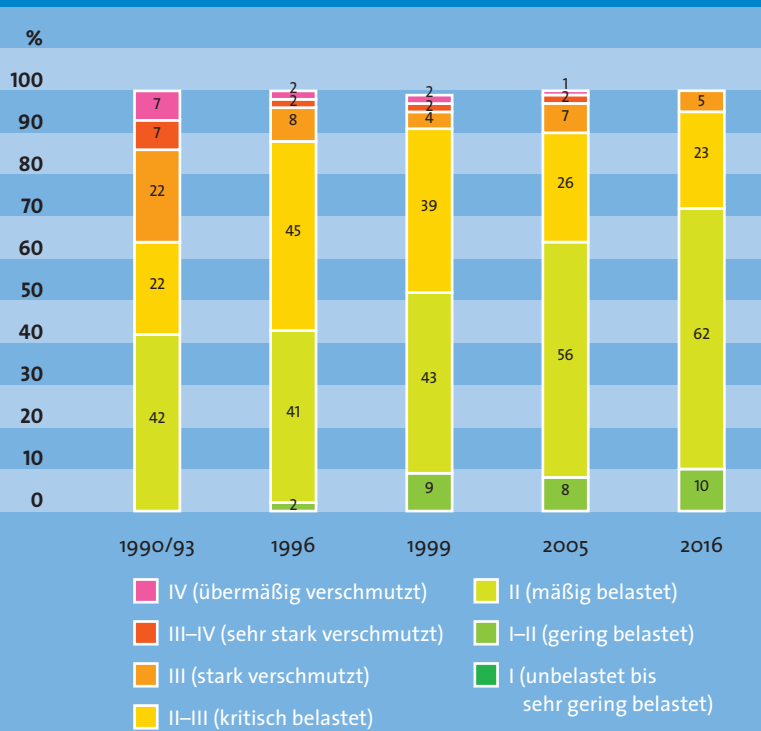
### Verteilung der biologischen Gewässergüteklassen an den Probestellen in Friedrichshafen 1990–2016 (in %)

Die Entwicklung der Gewässergüte zeigt einen Aufwärtstrend: die Anzahl von Gewässern ohne Defizite (Gütekategorie I–II und II) hat sich zwischen 1999 und 2005 deutlich von 52% auf 64% erhöht, viele Gewässer konnten der Gewässergüte II zugeordnet werden. Dies geht vor allem auf den zunehmenden Anschluss von Gebäuden an das öffentliche Kanalnetz zurück. Für Haushalte, deren Anschluss aus technischen Gründen nicht möglich war, konnten andere Möglichkeiten genutzt werden, wie z.B. der Bau von Pflanzenkläranlagen oder Verbesserung der Gruben. An einigen Orten wurden Einleitungen abgestellt. Die Zielsetzungen aus dem Gewässerbericht 2000 der Stadt Friedrichshafen wurden in wesentlichen Teilen erreicht.

Der Anteil der kritisch belasteten Gewässer (II–III) ist im gleichen Zeitraum um fast ein Drittel gesunken. Es muss allerdings auch festgestellt werden, dass sich der Anteil der Bäche mit starker Verschmutzung (III) bis 2005 deutlich erhöht hat. Die Fließgewässer der Güteklasse III haben nun wieder annähernd den gleichen Anteil wie 1996.

Aus der Grafik auf Seite 100 ist ebenfalls ersichtlich, dass es weiterhin sehr stark (III–IV) und übermäßig verschmutzte Gewässer (IV) gibt und es bis 2005 nicht gelungen war, in diesem Bereich eine deutliche Verbesserung zu erreichen. Grund dafür waren unsachgemäß betriebene Silageanlagen, nährstoffreiche Schlämme in alten Dolen und undichte Güllegruben.

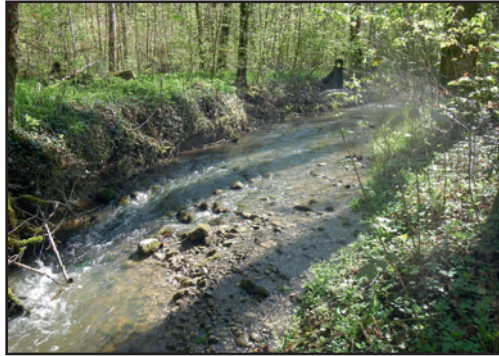
#### Mühlbach zur Schussen

Natürliches Gewässer mit vielgestaltiger Sohl- und Böschungsstruktur als Hinweis auf einen guten ökologischen Zustand, welcher mittels Gewässerstrukturkartierung und Gewässergüteuntersuchung nachgewiesen wird.

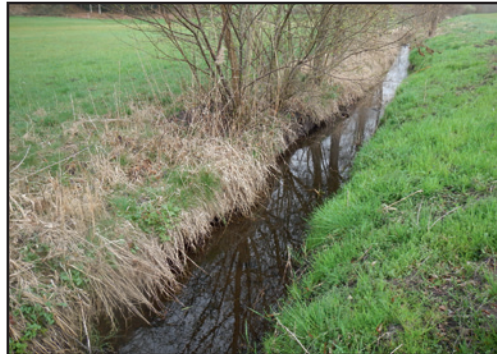
#### Riedbach zum Rohrbach

Wenig differenzierte Böschungs- und Sohlstruktur sind Kennzeichen eines stark veränderten Gewässers mit kritischer Belastung der Gewässergüte.

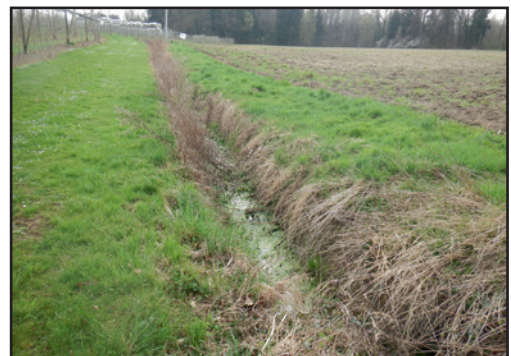
#### Adelsreuter Bach

Sehr stark veränderte Gewässerstruktur und stark verschmutztes Gewässer.

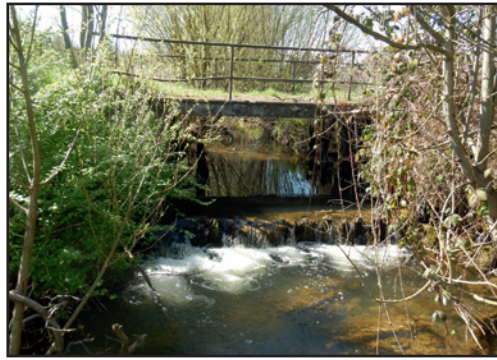
### Brunnisach

Abstürze verhindern die freie Durchwanderbarkeit des Gewässer- verlaufs für Fische und andere Wasser- organismen. Nur durch Beseitigung dieser massiven Sohlausbauten kann die ökologische Durchgängigkeit wieder hergestellt werden.

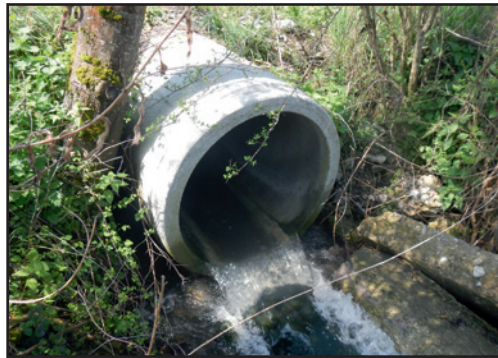
### Tegelbach

Falsch eingebaute Durchlässe sind meist die Ursache für mangelnde Durchgängigkeit. Wichtig sind große Durchmesser der Rohre, die durch den Einbau in die Sohle zu einem Drittel mit Sediment gefüllt sind.

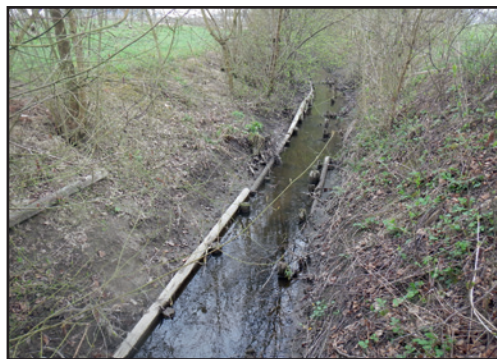
### Riedbach zum Rohrbach

Dieser Holzverbau an geradlinig ausgebauten Gewässern kann außerhalb von Ortschaften einfach beseitigt werden und Platz für eine naturnahe Entwicklung geben.

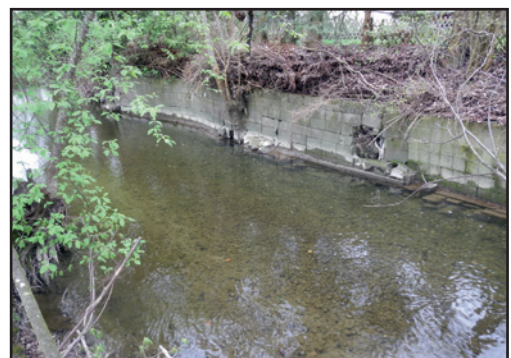
### Rotach

Massive Böschungssicherung unterbindet eine naturnahe Uferausbildung und degradiert das Gewässer zu einem Abfluss- und Ableitungsgerinne. Die Möglichkeiten einer naturnahen Böschungsgestaltung mit ingenieurbio- logischer Ufersicherung können hier Abhilfe schaffen.
