Grünordnerische Untersuchung (Monitoringbericht)

Im Zuge des Bebauungsplans
„SO Einzelhandel Ravensburger Straße“
Friedrichshafen

Stand 12.09.2019

Proj. Nr. 2633

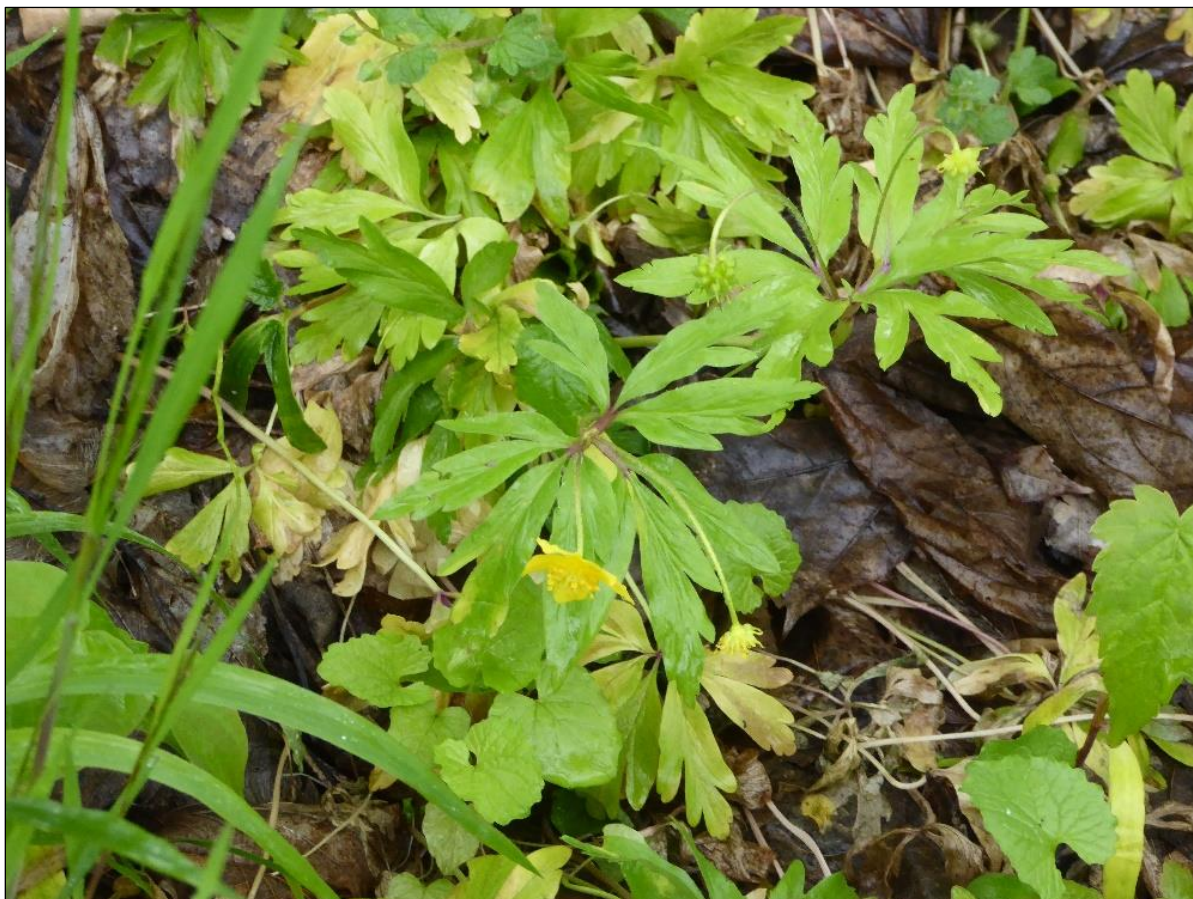
Abbildung 9: Gelbes Windröschen (*Anemone ranunculoides*) 04/2019

Das Vorkommen des Gelben Buschwindröschen (*Anemone ranunculoides*) an der Westseite des Plangebiets, zur Rotach hin, konnte bei der Begehung am 22.03. bzw. am 17.04.2019 bestätigt werden (siehe Abbildung 9). Angaben über die Bestandsentwicklung können an dieser Stelle nicht gegeben werden.

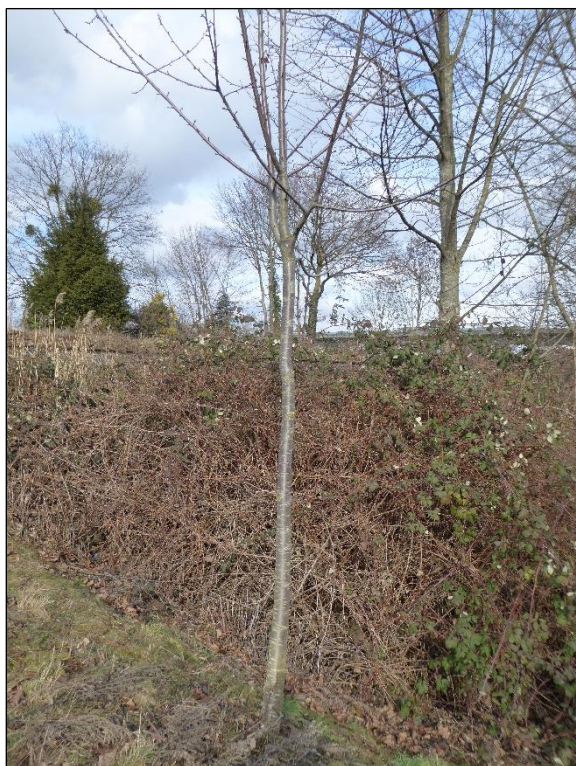
Abbildung 10: Baum 1

Baum Nr.	Baumart	Schadensart	Vitalität	Stammumfang in cm
1	Kirsche (Prunus)	Kein Schaden	Gut (kein Totholz)	23
2	Kirsche (Prunus)	Kein Schaden	Gut (kein Totholz)	15
3	Kirsche (Prunus)	Einschnitt im unteren Bereich	Gut (kein Totholz)	21
4	Kirsche (Prunus)	Kein Schaden	Gut (kein Totholz)	28
5	Kirsche (Prunus)	Kein Schaden	Gut (kein Totholz) Ausbildung eines Zwiesels	27
6	Kirsche (Prunus)	Kein Schaden	Gut (kein Totholz)	22
7	Kirsche (Prunus)	Rindenschaden am Stamm	Schlecht (Abgestorben)	11
8	Bergahorn (Acer pseudoplatanus)	Kein Schaden	Gut (kein Totholz)	33
9	Bergahorn (Acer pseudoplatanus)	Kein Schaden	Mittel (hoher Druck vom Nachbarbaum)	24
10	Bergahorn (Acer pseudoplatanus)	Kein Schaden	Gut (kein Totholz)	32
11	Bergahorn (Acer pseudoplatanus)	Kein Schaden	Gut (kein Totholz), Stammaustrieb	24
12	Bergahorn (Acer pseudoplatanus)	Kleine Kerbe am Stamm	Gut (kein Totholz)	21
13	Bergahorn (Acer pseudoplatanus)	Kleine Kerbe am Stamm	Gut (kein Totholz)	32

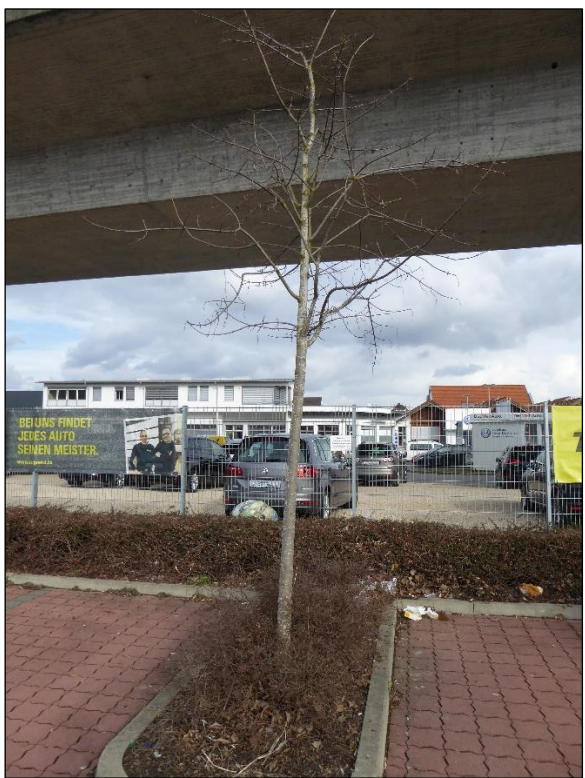
Abbildung 24: Baum 15

14	Bergahorn (Acer pseudoplatanus)	Krone am Absterben	Schlecht bis Mittel (Totholzanteil hoch)	19
15	Bergahorn (Acer pseudoplatanus)	Kein Schaden	Gut (kein Totholz)	29
16	Bergahorn (Acer pseudoplatanus)	Kleine Kerbe am Stamm	Gut (kein Totholz)	24
17	Bergahorn (Acer pseudoplatanus)	Kein Schaden	Gut (kein Totholz)	21
18	Bergahorn (Acer pseudoplatanus)	Rinde platzt am Stamm ab	Mittel (Totholzanteil mittel)	21
19	Bergahorn (Acer pseudoplatanus)	Aufschlüsse am Stamm	Schlecht (in Teilen abgestorben)	29
20	Bergahorn (Acer pseudoplatanus)	Kleine Aufschlüsse am Stamm	Mittel (kleiner Totholzanteil)	23
21	Bergahorn (Acer pseudoplatanus)	Verletzung am Stamm	Gut (kein Totholz)	22
22	Bergahorn (Acer pseudoplatanus)	Abplatzen bzw. Aufschlüsse der Rinde am Stamm	Gut (Totholzanteil gering)	23
23	Bergahorn (Acer pseudoplatanus)	Abplatzen bzw. Aufschlüsse der Rinde am Stamm	Gut (kein Totholz)	22
24	Bergahorn (Acer pseudoplatanus)	Abplatzen bzw. Aufschlüsse der Rinde am Stamm	Mittel (Totholzanteil mittel)	20

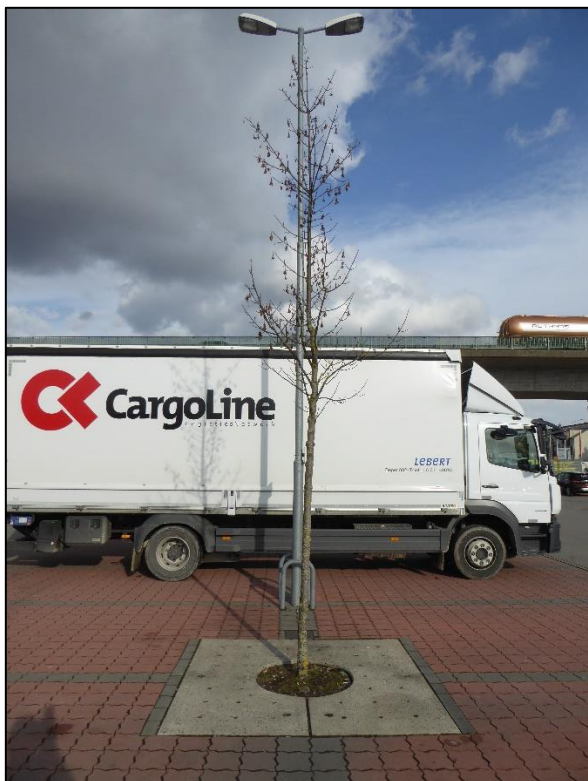
Abbildung 38: Baum 29

25	Bergahorn (Acer pseudoplatanus)	Abplatzen bzw. Aufschlüsse der Rinde am Stamm	Mittel (Totholzanteil gering)	22
26	Bergahorn (Acer pseudoplatanus)	Abplatzen bzw. Aufschlüsse der Rinde am Stamm	Mittel (Totholzanteil mittel)	24
27	Bergahorn (Acer pseudoplatanus)	Abplatzen bzw. Aufschlüsse der Rinde am Stamm	Mittel (Totholzanteil mittel)	21
28	Baum fehlt (Nachpflanzung 05/2019) Acer platanooides	Kein Schaden	gut	14
29	Bergahorn (Acer pseudoplatanus)	Kein Schaden	Gut (kein Totholz)	22
30	Bergahorn (Acer pseudoplatanus)	Abplatzen bzw. Aufschlüsse der Rinde am Stamm	Mittel-gut	22
31	Bergahorn (Acer pseudoplatanus)	Abplatzen bzw. Aufschlüsse der Rinde am Stamm	Mittel-gut (Totholzanteil gering)	26

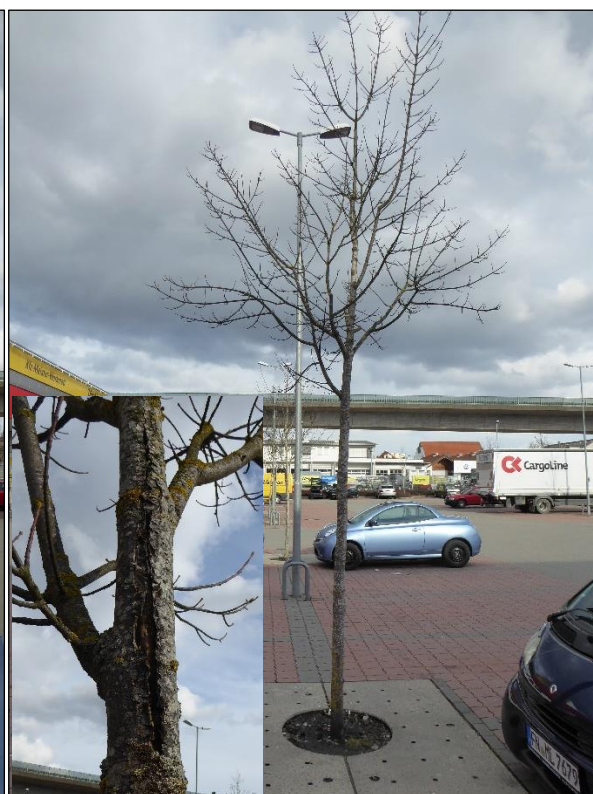
Abbildung 45: Baum 36

Weitere, insbesondere durch Sonnenbrand vorgeschädigte Bäume sind nach Tabelle 1 die Nr. 20, 21, 22, 23, 27, 30, 31, 32, 33, 34, 35 und 36. Diese Bäume sind ebenfalls durch die oben genannten Maßnahmen zu schützen. Die Entwicklung des Zustandes ist bei diesen Bäumen in den nächsten Jahren zu beobachten, da hier die Möglichkeit einer Zustandsverschlechterung gegeben ist. Grundlegend haben diese Bäume aber das Potenzial erhalten zu bleiben. Zur Verkehrssicherungspflicht sind die Totholzanteile der jeweiligen Bäume zu entnehmen, ebenso sind die Bäume nach Entnahme des Totholzes durch einen Pflegeschnitt in Form zu bringen.

Baum Nr.	Baumart	Schadensart	Vitalität	Stammumfang in cm
32	Bergahorn (<i>Acer pseudoplatanus</i>)	Abplatzen bzw. Aufschlüsse der Rinde am Stamm	Gut (kein Totholz)	28
33	Bergahorn (<i>Acer pseudoplatanus</i>)	Abplatzen bzw. Aufschlüsse der Rinde am Stamm	mittel-gut (Totholzanteil gering)	24
34	Bergahorn (<i>Acer pseudoplatanus</i>)	Abplatzen bzw. Aufschlüsse der Rinde am Stamm	mittel-gut	27
35	Bergahorn (<i>Acer pseudoplatanus</i>)	Abplatzen bzw. Aufschlüsse der Rinde am Stamm	mittel-gut (Totholzanteil gering)	25
36	Bergahorn (<i>Acer pseudoplatanus</i>)	Kein Schaden	Gut (kein Totholz)	26
