GRUNDLAGENERMITTLUNG

**Aktenrecherche/Erhebung zu den Untergrundverunreinigungen
im Geltungsbereich des Bebauungsplans „Eisenbahnstraße“
in Friedrichshafen-Fischbach, Bodenseekreis**

Auftraggeber: Stadtbauamt Friedrichshafen
Projekt-Nr.: 18/043
Gutachten-Nr.: 18/043/01/mw

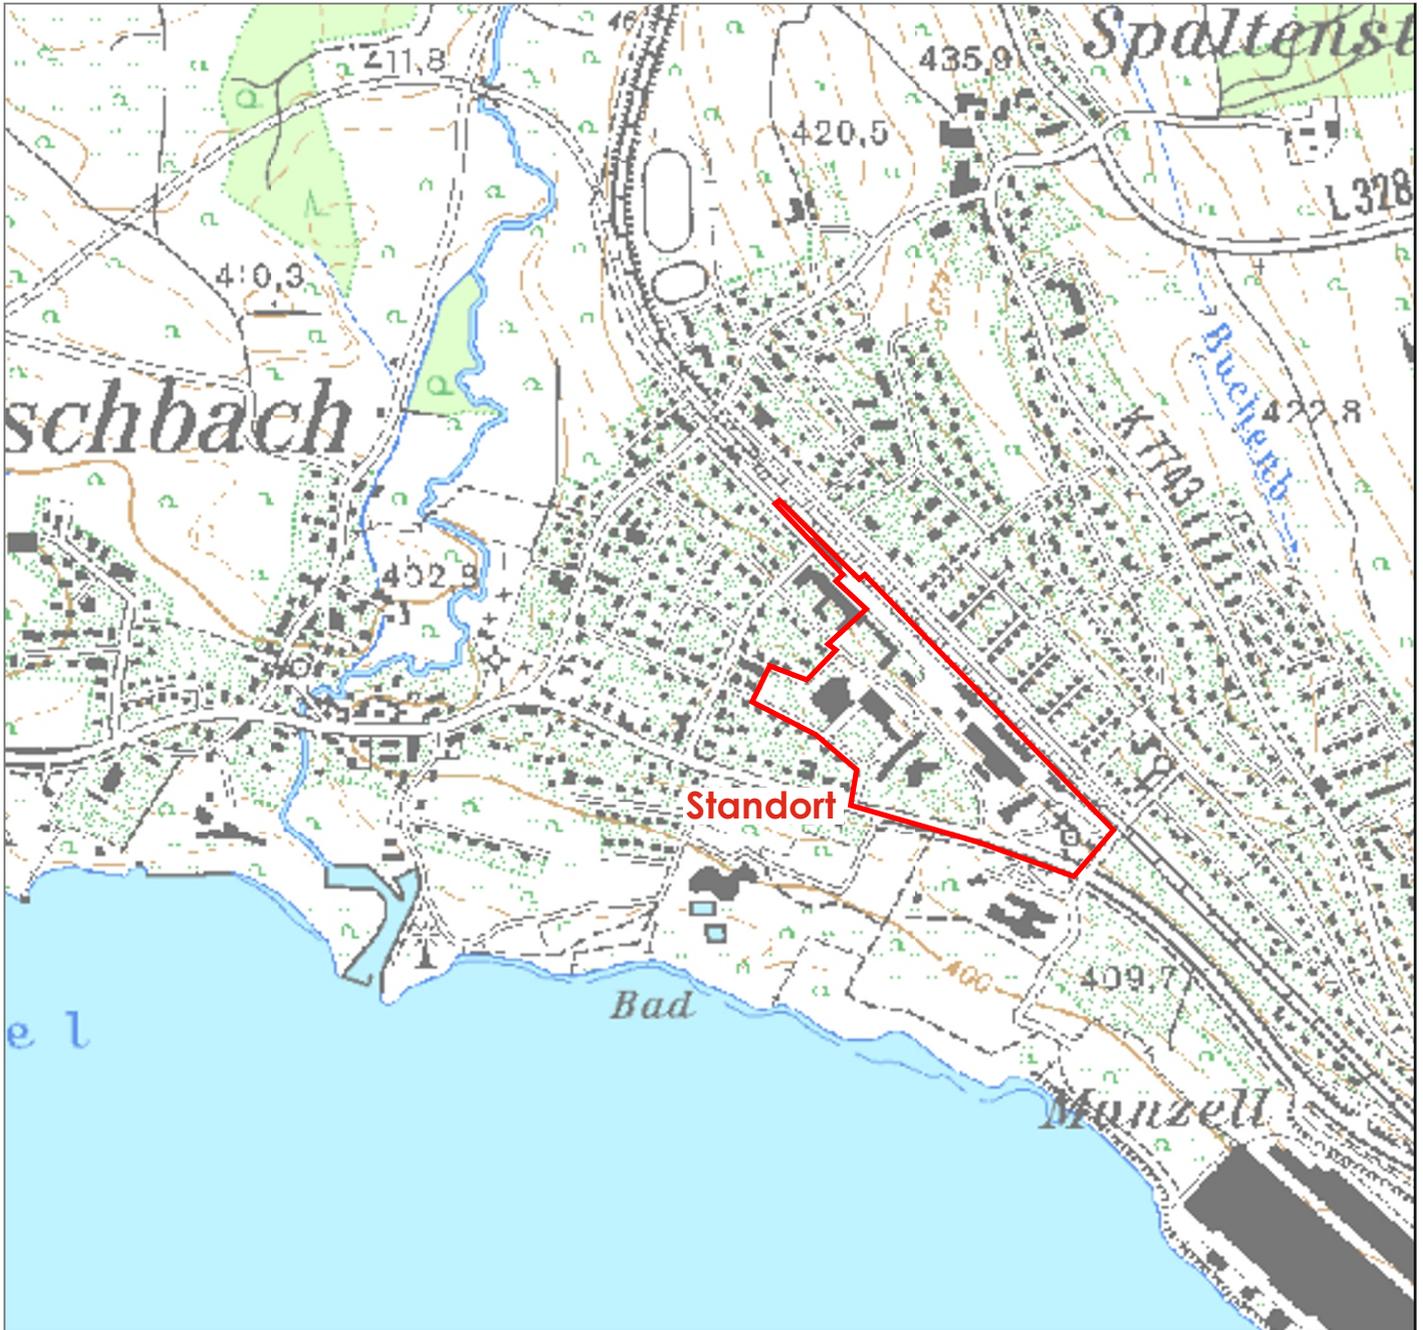
Topographische Karte

Projekt	Eisenbahnstraße Fischbach	Anlage	1
Darstellung	Übersichtslageplan Auszug aus der TK25 Friedrichshafen (8322)		
Maßstab	M 1 : 10 000
